METHODOLOGY FOR THE REPAIR OF DENSO COMMON RAIL SOLENOID INJECTORS

This paper presents the problems of Denso Common Rail solenoid injector verification and repair. Due to conscious policy of the manufacturer who does not offer spare parts or special tooling, their servicing comes down most frequently to external cleaning, internal rinsing by the thermo-chemical method, and testing on test benches. Based on the analysis of failures and malfunctions being most frequently observed, own methodology for the repair process have been presented, specifying the successive stages of disassembly and final assembly. A possibility of effective fuel metering correction has been demonstrated, which is presented on the example of injectors in a 2.2 HDI engine of Citroën Jumper II delivery van.

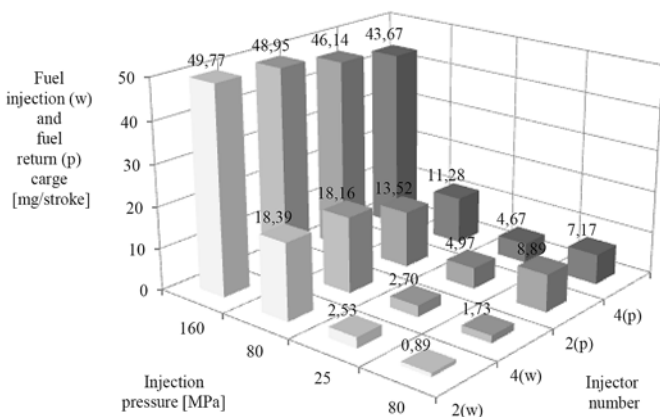
Fig. 6. Results for fuel injection and fuel return charge according to injection pressure obtained from the initial test for the analysed injectors after repair

The findings of main tests show that adjustment of the injectors being repaired produced advantageous results (Figs 6 and 7). An increase in idle run fuel charges by a predicted value of 0.75 and

0.76 mg/stroke. This means an improvement in the co-operation of needle and nozzle assemblies because needles in both products stopped to be blocked when setting low pressure. As a result, more fuel will go to given cylinders of the drive unit, while the rotational speed will not be lowered.

The analysis of fuel delivery rate in the „iVM” test showed that idle run fuel charges for injector 2 and 4 were too small, amounting to 1.78 mg/stroke and 1.94 mg/stroke, respectively. The results pointed to the worsening of the needle and nozzle assembly co-operation, which became apparent only when setting low pressure on a tester. Malfunction of this type is one of the most frequently detectable defects, being also encountered in the products of other manufacturers, but it is usually observed in the injectors of engines with a relatively low operational mileage. In such cases, a change in the initial stress of lower spring is required, which reduces the lift of needle at low pressure and in consequence the charge of injected fuel. The correction of fuel charge is conducted by reducing needle washer thickness.
