**mł. bryg. mgr inż. Grzegorz Kotulek**

*Szkoła Główna Służby Pożarniczej*

## **Analiza przyczyny powstania pożaru pociągu Inspiro nr 52 Metra Warszawskiego**

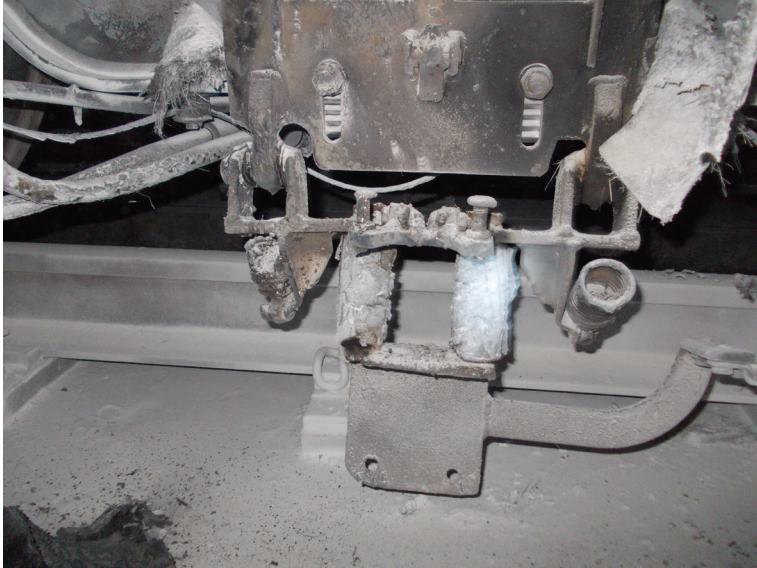
Podczas oględzin stwierdzono, że bardzo silnemu uszkodzeniu termicznemu uległ odbierak prądu, w chwili oględzin widoczny był brak elementów zespołu odbieraka (rys. 5).

**Rys. 5. Stan odbieraka prądu podczas oględzin**

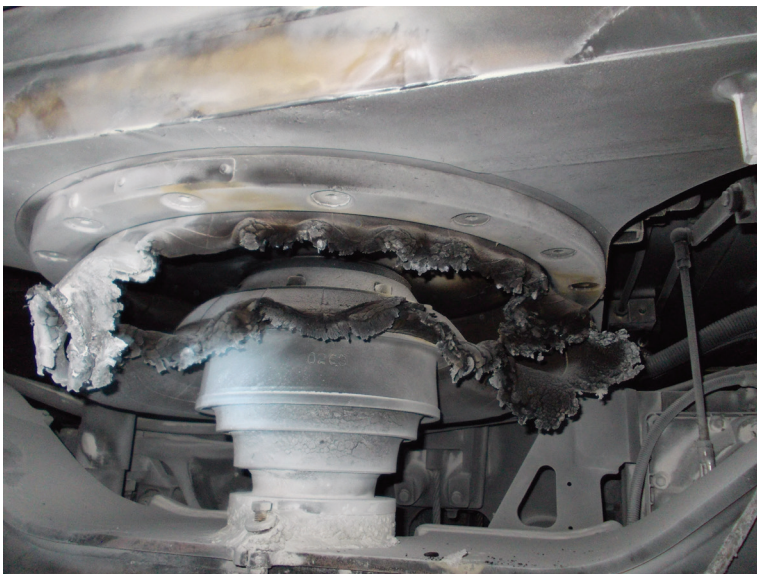
Nad odbierakiem widoczna była również uszkodzona termicznie poduszka pneumatyczna zawieszenia II stopnia (rys. 6).

**Rys. 6. Nadpalona poduszka powietrza układu zawieszenia II stopnia**

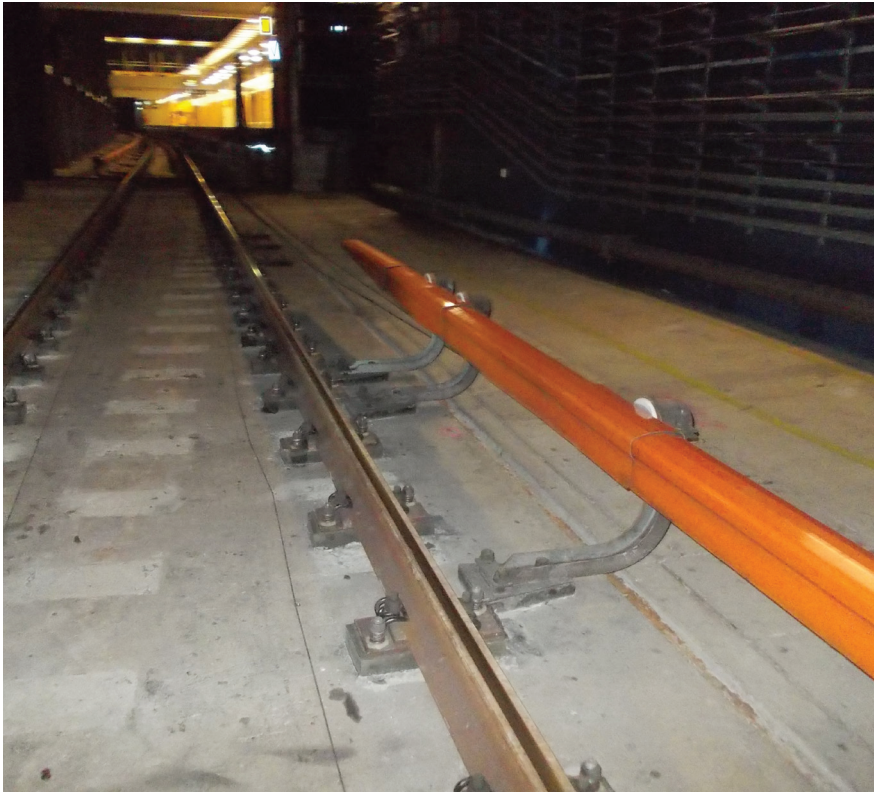
Po wyłączeniu napięcia w metrze, dokonano oględzin torowiska na stacji A13 (Centrum) pod kątem występowania śladów związanych ze zdarzeniem. Przed wjazdem na stację widoczna była przerwa sekcyjna oraz zmiana położenia szyny zasilającej ze strony prawej na lewą (rys. 7).

**Rys. 7. Wjazd na stację A13 (Centrum) od strony stacji A14 (Świętokrzyska)**

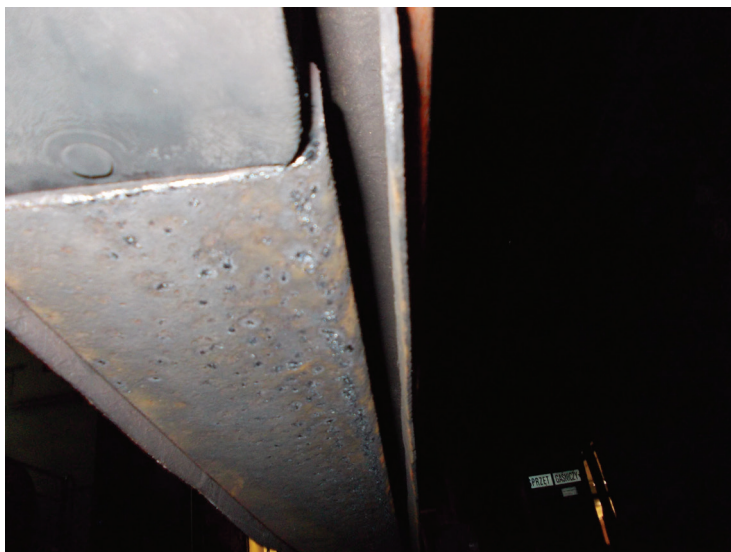
Na spodniej części szyny zasilającej widoczne były liczne ślady działania łuku elektrycznego (rys. 8).

**Rys. 8. Spodnia część szyny zasilającej**

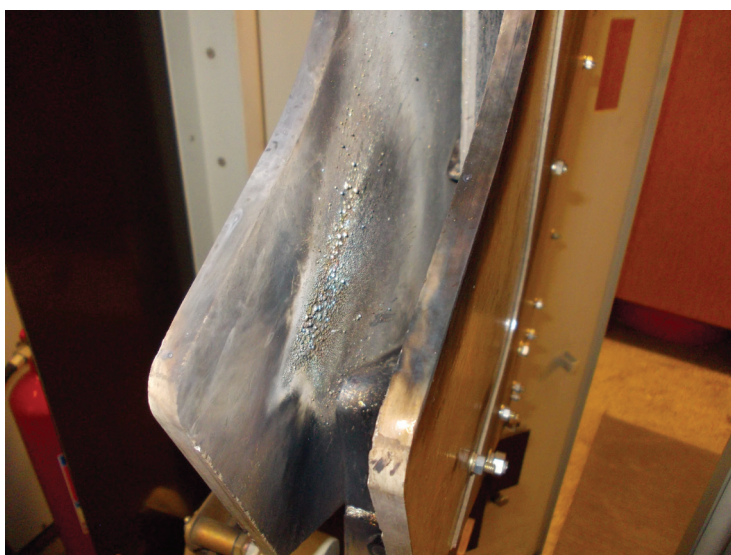
W obrębie zasilacza trakcyjnego nr 4 toru 2 podstacji A13 (Centrum) widoczne były ślady działania łuku elektrycznego (rys. 9).

**Rys. 9. Ślady działania łuku elektrycznego na elemencie zasilacza trakcyjnego nr 4**

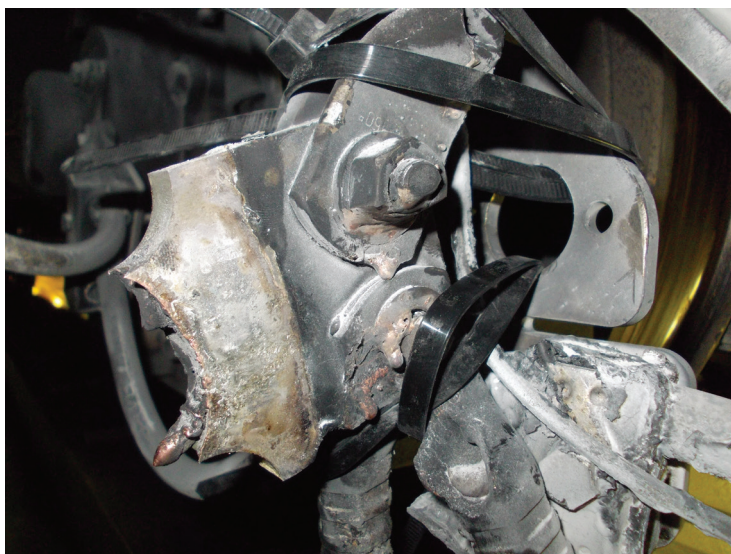
W obrębie odbieraka wagonu o numerze bocznym 4012 widoczne były duże uszkodzenia termiczne włącznie z wytopieniami metalu. Uszkodzenia te zaprezentowano na rys. 10 i 11.

**Rys. 10. Rozległe uszkodzenia termiczne odbieraka**

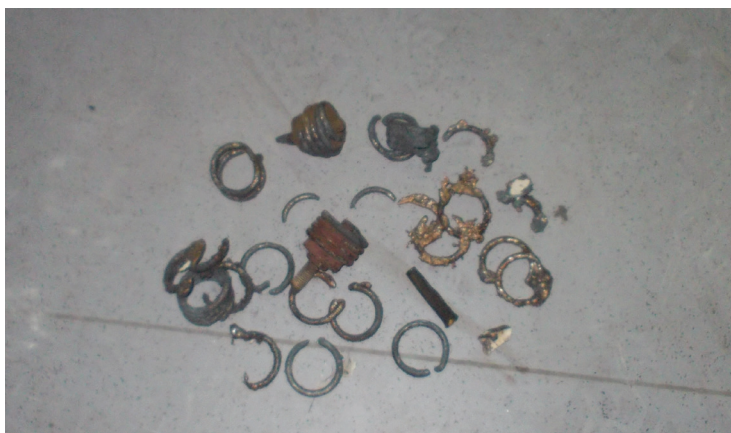
**Rys. 11. Fragmenty sprężyn naciągowych**

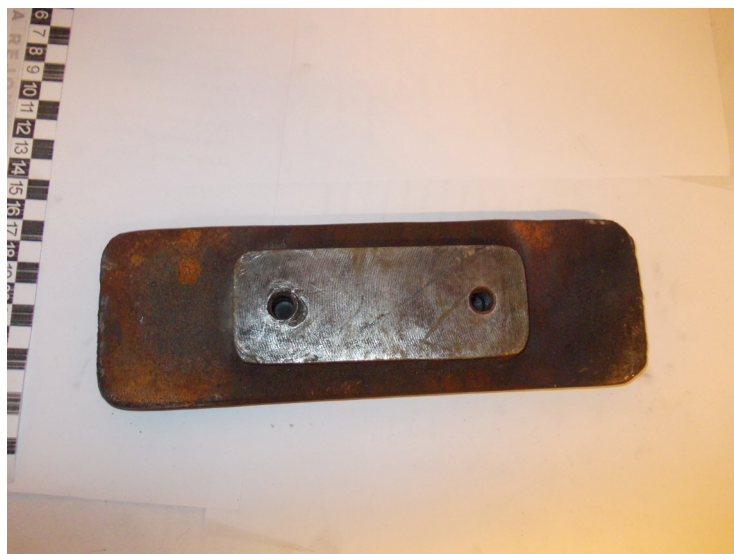
Podczas obchodu torowiska w nocy z 18 na 19 listopada 2013 r. przed stacją A15 (Ratusz), odnaleziono ślizg z pociągu nr 52. Ślizg posiadał ślady działania łuku elektrycznego oraz uszkodzenia mechaniczne wskazujące na jego kontakt z elementami infrastruktury torowiska. Dodatkowo na spodniej części ślizgu, w obrębie jednego z otworów montażowych, widoczne były uszkodzenia mechaniczne, które wskazują na obecność śruby mocującej. Drugi otwór pozbawiony był takich uszkodzeń. Stan spodniej części ślizgu przedstawiono na rys. 12.

**Rys. 12. Stan spodniej części ślizgu**

Poprawne zaprojektowanie i wykonanie urządzeń wpływa na bezpieczeństwo użytkownika danego urządzenia. W analizowanym przypadku wykonanie łączenia ślizgu z ramieniem odbieraka nie spełniało podstawowej funkcji, jaką jest wytrzymałość połączenia. Jest to o tyle istotne, że ślizg podczas pracy poddawany jest zmiennym obciążeniom, co powoduje poluzowanie połączenia. Doprowadziło to do powstania łuku elektrycznego, który spowodował dodatkowe uszkodzenia i w konsekwencji oderwanie ślizgu od odbieraka, co doprowadziło do dalszych uszkodzeń skutkujących zapaleniem gumowej poduszki zawieszenia II stopnia. Z drugiej strony zastosowanie w konstrukcji pudła wagonu materiałów nierozprzestrzeniających ognia zapobiegło dalszej propagacji płomienia do miejsc przeby-
