BADANIA USZKODZEŃ WAŁÓW KORBOWYCH W TRAKCYJNYCH SILNIKACH O ZAPŁONIE SAMOCZYNNYM

DAMAGE EXAMINATIONS OF TRACTION DIESEL ENGINES CRANKSHAFTS

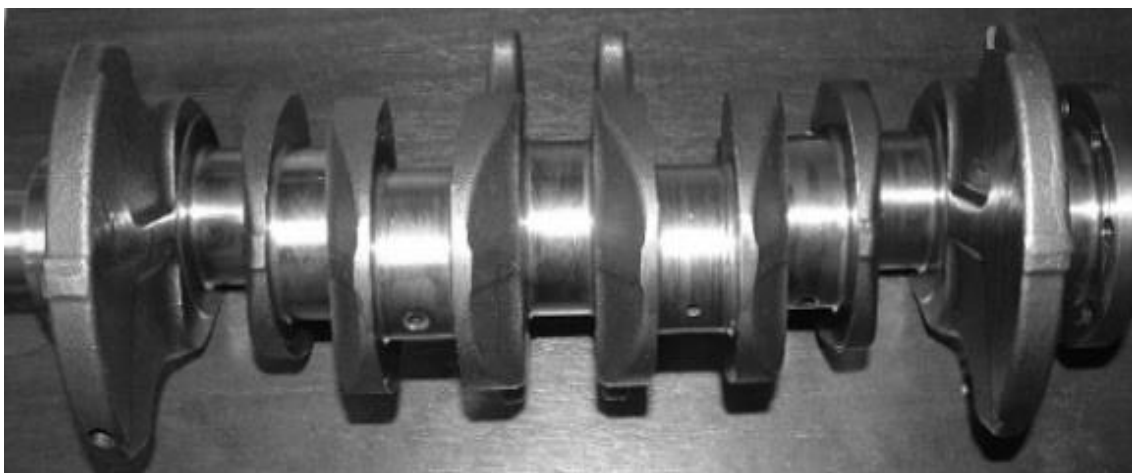
Pierwszy badany wał korbowy został wymontowany z silnika samochodu Renault Traffic po przejechaniu przez pojazd 240 km od chwili montażu. Silnik pojazdu wcześniej został poddany naprawie po przebiegu ok. 320 000 km. Badany wał posiadał uszkodzenie w postaci intensywnego zatarcia czopa korbowego łożyska ślizgowego trzeciego cylindra. Widok ogólny wału korbowego został przedstawiony na rysunku 2.

Rys. 2. Widok ogólny uszkodzonego wału korbowego silnika samochodu marki Renault Traffic

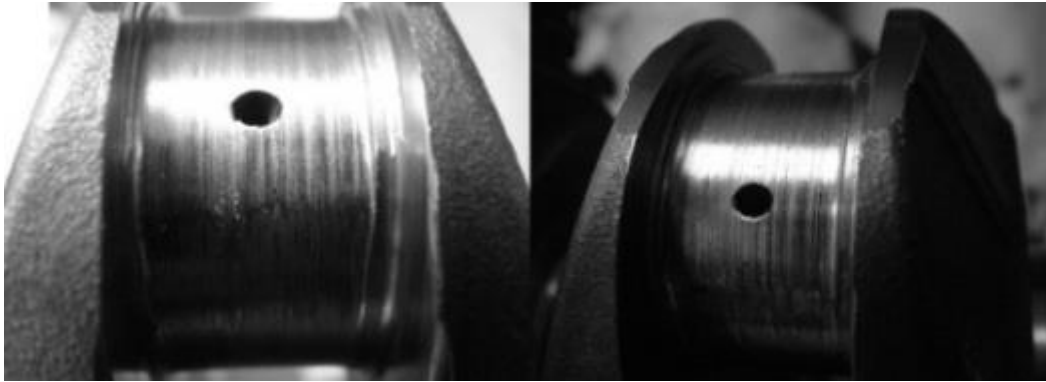
Rysunek 3 przedstawia zatarty czop wału korbowego silnika samochodu dostawczego Renault Traffic. Według producenta wału (informacje zawarte w karcie informacyjnej producenta) twardość w skali Brinella wynosi od 265 do 304 HB. Odnosząc skalę twardości Brinella do skali twardości Rockwella jego twardość powinna zawierać się w przedziale od 28 do 34 HRC. Badania twardości przeprowadzone na czopach wskazują na twardość czopów wynoszącą około 35 HRC. Na tym etapie badań zasadny jest wniosek, że twardość czopów badanego wału korbowego nie pozostaje w związku przyczynowym z uszkodzeniem badanego wału korbowego wybudowanego z silnika samochodu Renault Traffic. Z dostępnych autorom informacji wynika, że uszkodzenie w/w wału korbowego silnika nastąpiło prawdopodobnie w wyniku nieprawidłowości popełnionych podczas montażu silnika.

Rys. 3. Zatarcie czopa korbowego na trzecim cylindrze wału silnika samochodu Renault Traffic

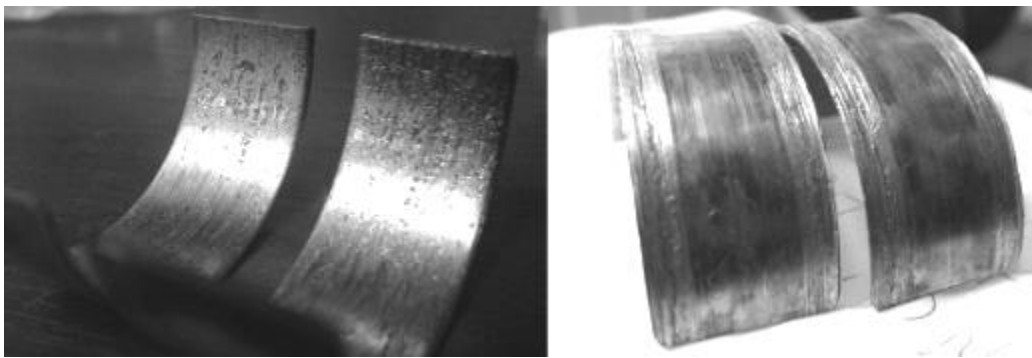
Rys. 4. Półpanewki korbowodowe trzeciego cylindra z silnika samochodu Renault Traffic

Na rysunku 4 przedstawiono półpanewki korbowodowe znajdujące się na trzecim czopie wału silnika Renault Traffic. Na kolejnych rysunkach (rys. 5 ÷ 7), przedstawiono uszkodzony wał korbowy wybudowany z silnika samochodu marki Mercedes Sprinter. Na rysunku 5 przedstawiono ogólny widok pękniętego wału przy końcówce odbioru mocy.

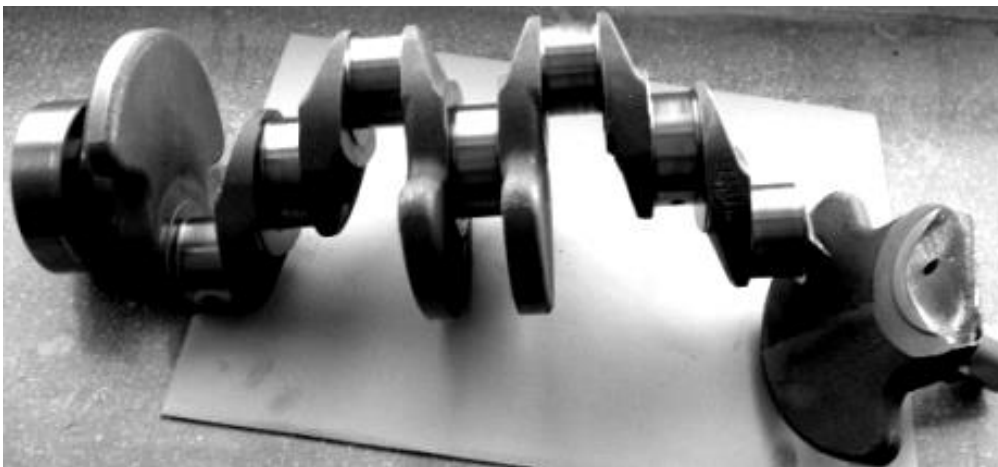
Rys. 5. Widok ogólny uszkodzonego wału korbowego silnika z samochodu Mercedes Sprinter

Uszkodzenie badanego wału polegało na pęknięciu rozdzielczym przy przejściu powierzchni czopa korbowego pierwszego cylindra w ramię wykorbienia od strony przedniej wału, tj. od strony tłumika drgań skrętnych (rys. 5). W okolicy ogniska przełomu nie stwierdzono występowania rys, chropowatości bądź innych symptomów mogących zainicjować powstałe uszkodzenie.

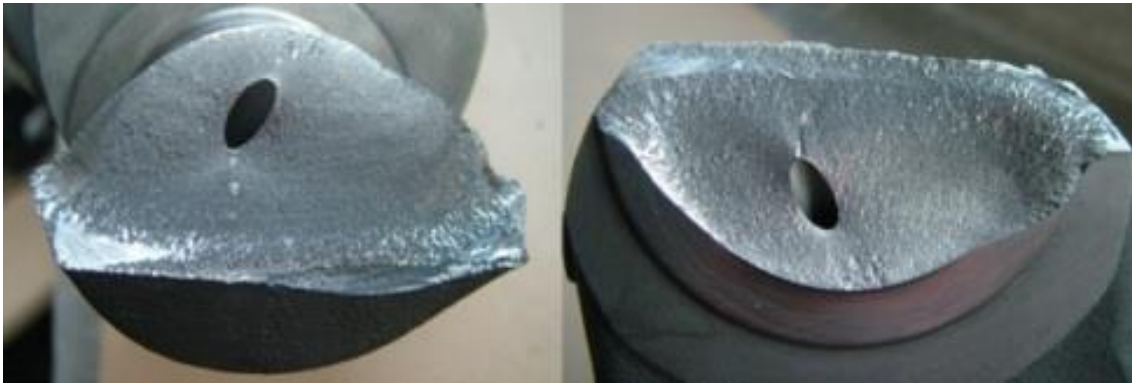
Kolejny rysunek (rys. 6) przedstawia fotografię przełomu o charakterze zmęczeniowym z wyraźnymi liniami spoczynkowymi wynikającymi z kolejnych etapów rozwoju przełomu. Na rysunku 7 zaprezentowano widok wewnętrznych powierzchni półpanewek korbowodowych współpracujących z czopami badanego wału wybudowanego z samochodu marki Mercedes Sprinter.

Rys. 6. Przełom zmęczeniowy wału korbowego silnika z samochodu Mercedes Sprinter

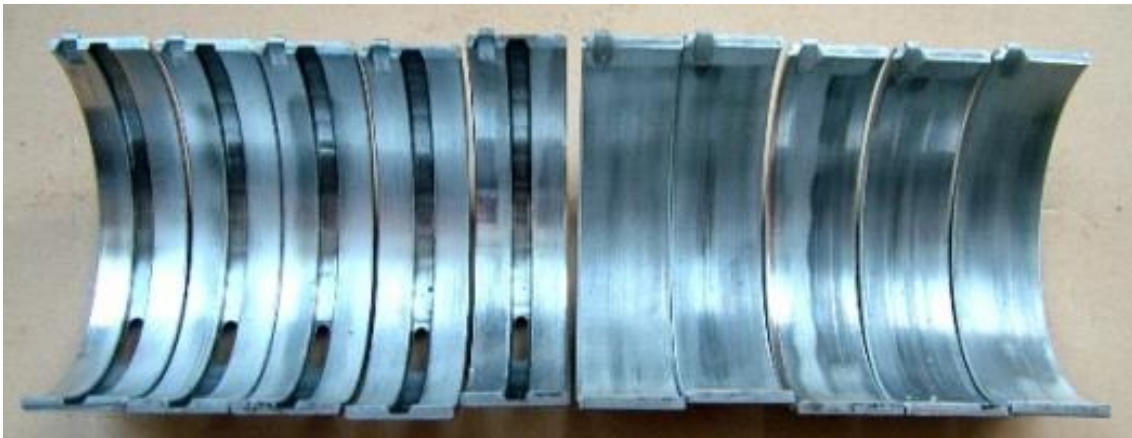
Rys. 7. Widok ogólny półpanewek wału korbowego silnika z samochodu Mercedes Sprinter

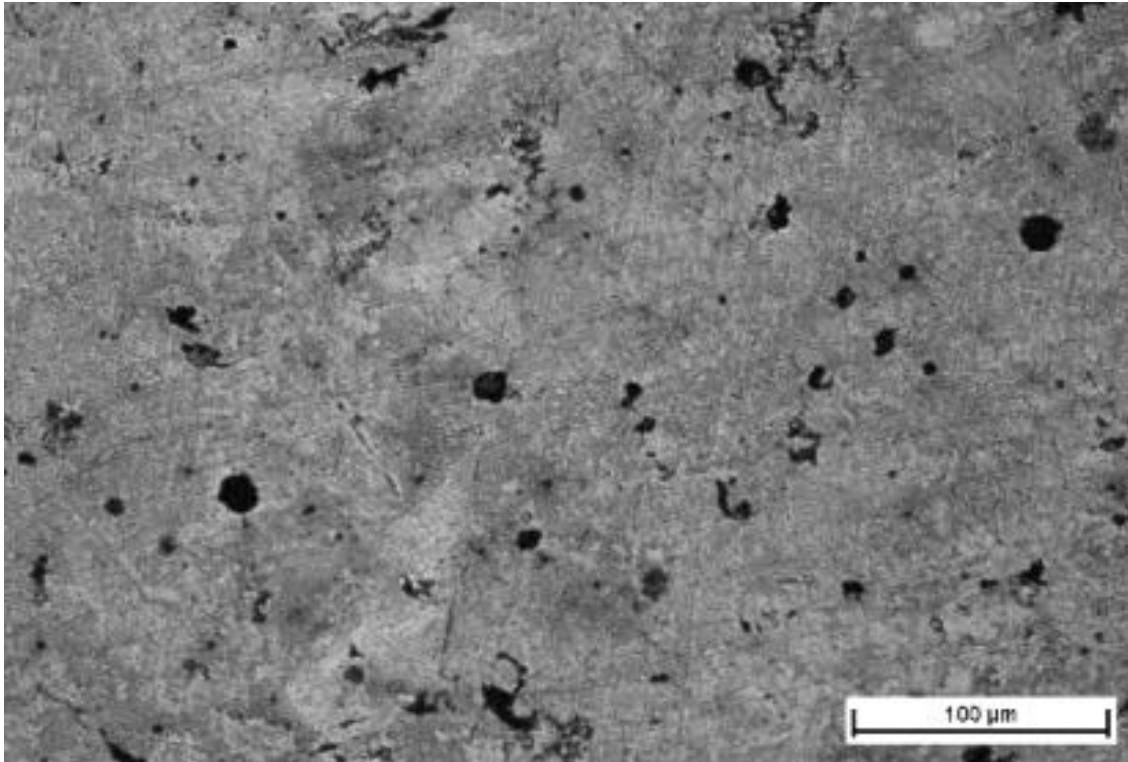
Na podstawie obserwacji zglądu metalograficznego, wytrawionego nitalem określono, że materiał wału korbowego to żeliwo sferoidalne. Rysunek 8 przedstawia trawiony zgląd żeliwa sferoidalnego perlitycznego z niepełną sferoidyzacją. Żeliwo sferoidalne perlityczne z niepełną sferoidyzacją ma gorsze własności od żeliwa sferoidalnego, co mogło przyczynić się do zaistniałego uszkodzenia wału korbowego silnika w omawianym pojeździe Mercedes Sprinter.

Rys. 8. Mikrostruktura wału korbowego silnika z samochodu Mercedes Sprinter

Badania mikroskopowe w przypadku wału korbowego z samochodu Mercedes Sprinter wykazały, że wał został wykonany z żeliwa sferoidalnego perlitycznego z niepełną sferoidyzacją, które jak wspomniano ma gorsze własności materiału od żeliwa sferoidalnego.

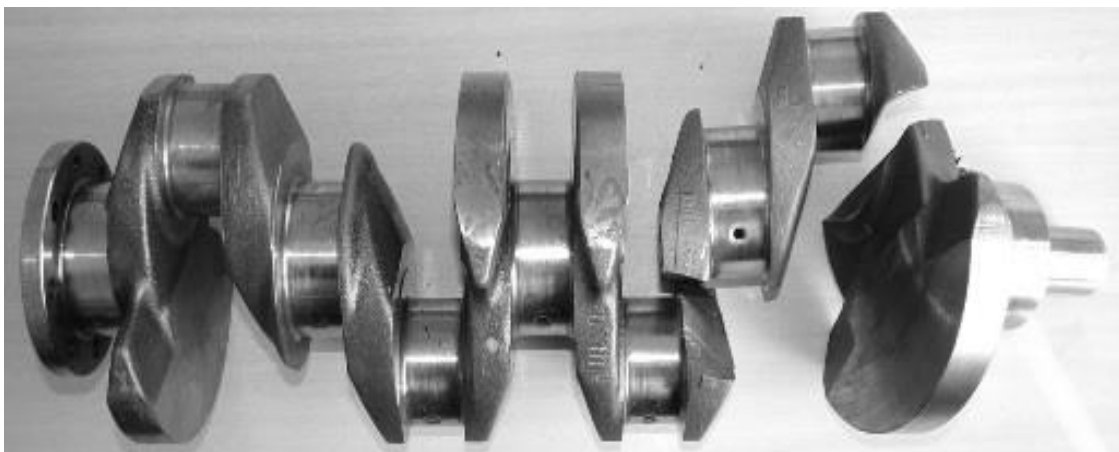
Widok ogólny uszkodzonego wału korbowego pochodzącego z silnika samochodu Peugeot Boxer przedstawiono na rysunku 9. Uszkodzenie wału polegało na jego dwumiejscowym pęknięciu rozdzielczym. Przypuszczalnie badany wał również został wykonany w postaci odlewu z żeliwa sferoidalnego.

Rys. 9. Przykład uszkodzenia wału korbowego w silniku samochodu Peugeot Boxer

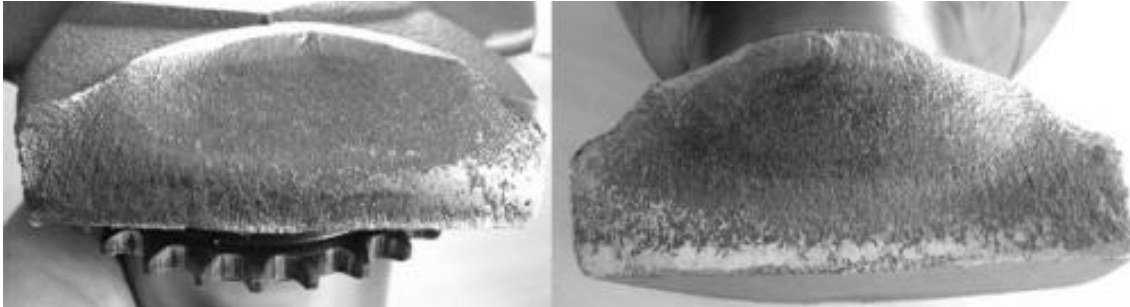
Na rysunku 10 przedstawiono pierwsze pęknięcie, przy przejściu powierzchni czopa korbowego pierwszego cylindra w ramię wykorbienia od strony przedniej wału. Ma ono charakter zmęczeniowy, z wyraźnymi śladami linii spoczynkowych będących

następstwem kolejnych faz rozwoju przełomu. Ponadto na powierzchni przełomu na znacznej powierzchni widoczne są ślady wybłyszczenia (zawalcowania) mogące wskazywać, iż są to uszkodzenia wtórne, powstałe w wyniku współpracy rozdzielonych w następstwie pęknięcia elementów wału.

Rys. 10. Przełom zmęczeniowy pierwszego pęknięcia rozdzielczego wału korbowego silnika z samochodu Peugeot Boxer

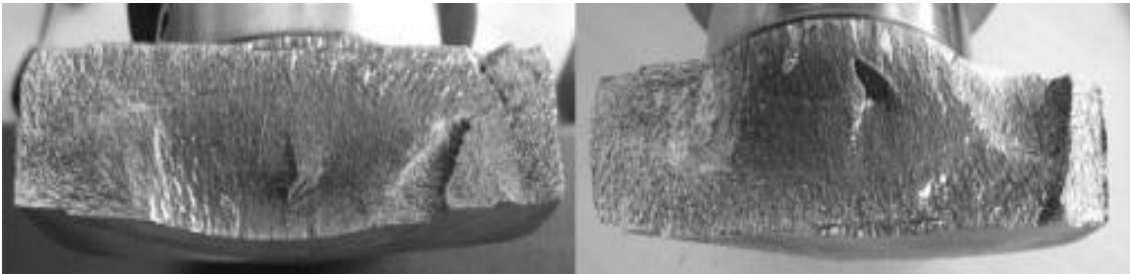
Drugie pęknięcie rozdzielcze wału nastąpiło przy przejściu powierzchni czopa korbowego drugiego cylindra w ramię wykorbienia od strony przedniej wału. Powierzchnia przełomu (rys. 11) również posiada wyraźne ślady potwierdzające zmęczeniowy charakter uszkodzenia.

Rys. 11. Przełom drugiego pęknięcia rozdzielczego wału korbowego silnika z samochodu Peugeot Boxer

Brak śladów wybłyszczeń na drugim przełomie wału wskazuje, iż proces niszczenia (pęknięcia) wału rozpoczął się od pierwszego pęknięcia rozdzielczego. Natomiast drugie pęknięcie rozdzielcze jest uszkodzeniem wtórnym. Badania wału ujawniły także zarysowania czopa łożyska głównego wału pomiędzy wymienionymi wyżej przełomami – uszkodzenie czopa wykazuje charakter uszkodzeń wtórnych. Na rysunku 12 przedstawiono widok uszkodzonego (porysowanego) czopa łożyska głównego wału korbowego silnika z pojazdu Peugeot Boxer.

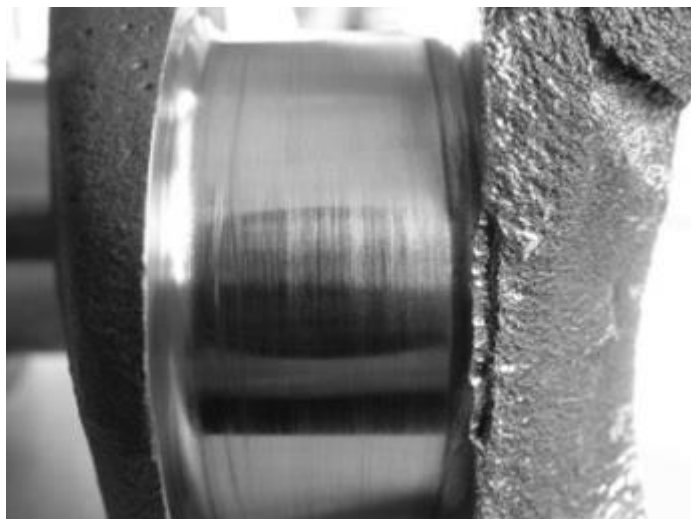
Rys. 12. Widok uszkodzonego (porysowanego) czopa łożyska głównego wału korbowego pomiędzy dwoma pęknięciami rozdzielczymi z silnika Peugeot Boxer
