Jerzy Ratomski

**PROBLEMY TECHNICZNE
REMONTU I RENOWACJI
ZABUDOWY PRZECIWPOWODZIOWEJ
NA TERENACH ZURBANIZOWANYCH
CZEŚĆ I**

**TECHNICAL PROBLEMS OF REPAIR AND RENOVATION
OF FLOOD-PROTECTION DEVELOPMENT IN URBANIZED AREAS.
PART I**

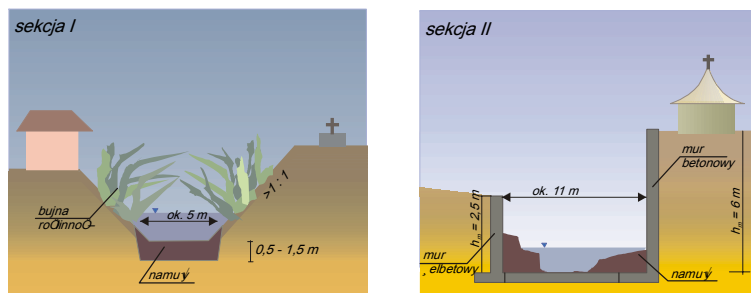
Rysunek 2. Szkic istniejącej zabudowy sekcji I i II
Figure 2. Sketch of the Segment I and II existing development

Sekcja II rozciąga się na długości 100 m od mostu Narutowicza (e) w górę cieków. Istniejące rozwiązanie, wykonane w latach 60., to surowy mur żelbetowy bez okładziny kamiennej. W dnie w strefach bocznych widoczne są osady o miąższości do 0,5 m. Na krótkim odcinku brzegu lewego od mostu Narutowicza wzdłuż zabytkowego drewnianego kościoła (f) wysokość muru zabezpieczającego kościół wynosi ok. 6 m. Stan techniczny obustronnych murów, aczkolwiek mało estetycznych, jest bez zastrzeżeń. Dno ubezpiecza betonowa płyta denną (rys. 2).
