Wpływ wzmocnienia nawierzchni siatką z włókna szklanego na wybrane wskaźniki krzywej ugięć nawierzchni

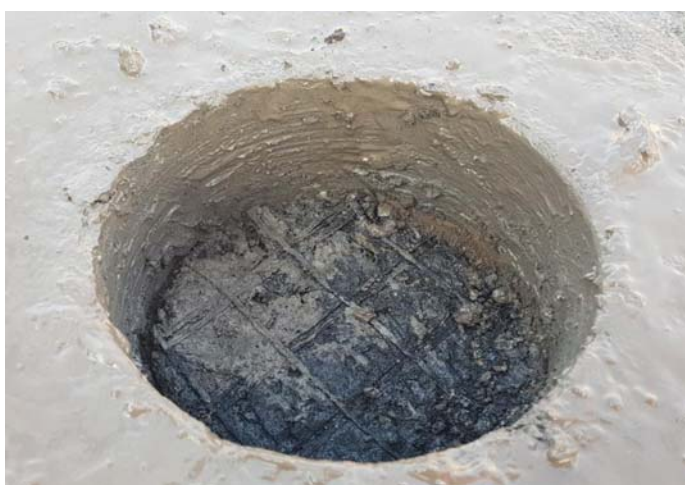
Fot. 1. Zdjęcie odwiertu kontrolnego w pasie wzmocnionym ukazujące siatkę z włókna szklanego (materiały własne)

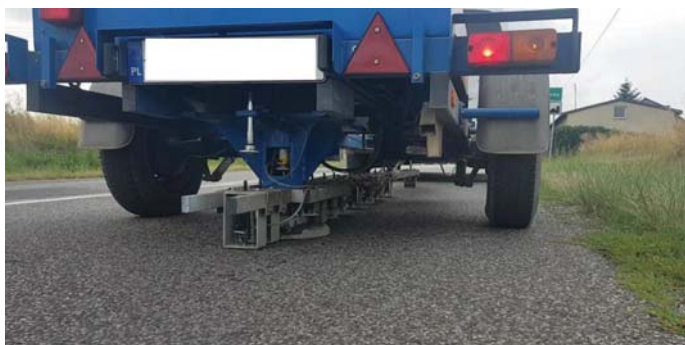
Fot. 2. Zdjęcie aparatu FWD na badanym odcinku drogi (materiały własne)

Badanie polegało na pomiarze ugięcia nawierzchni pod przyłożonym obciążeniem dynamicznym o wartości siły 50 kN, geofonami rozmieszczonymi w odległościach: $d_1 = 0,00$ m, $d_2 = 0,20$ m, $d_3 = 0,30$ m, $d_4 = 0,60$ m, $d_5 = 0,90$ m, $d_6 = 1,20$ m, $d_7 = 1,50$ m, $d_8 = 1,80$ m, $d_9 = 2,10$ m [1, 2]. Pomiar ugięć wykonano w śladzie prawego koła co 25 m na każdym pasie ruchu. Pomiar przeprowadzono w drugiej połowie sierpnia 2019 r. oraz we wrześniu 2021 r. Nie wyznaczano odcinków jednorodnych metodą sum skumulowanych. Pomiar wykonano na trzech odcinkach 100-metrowych, odrębnie dla pasa ruchu wzmocnionego i niewzmocnionego siatką z włókna szklanego. Badania były prowadzone w godzinach najmniejszego ruchu użytkowego, co pozwoliło na pomiar w wa-

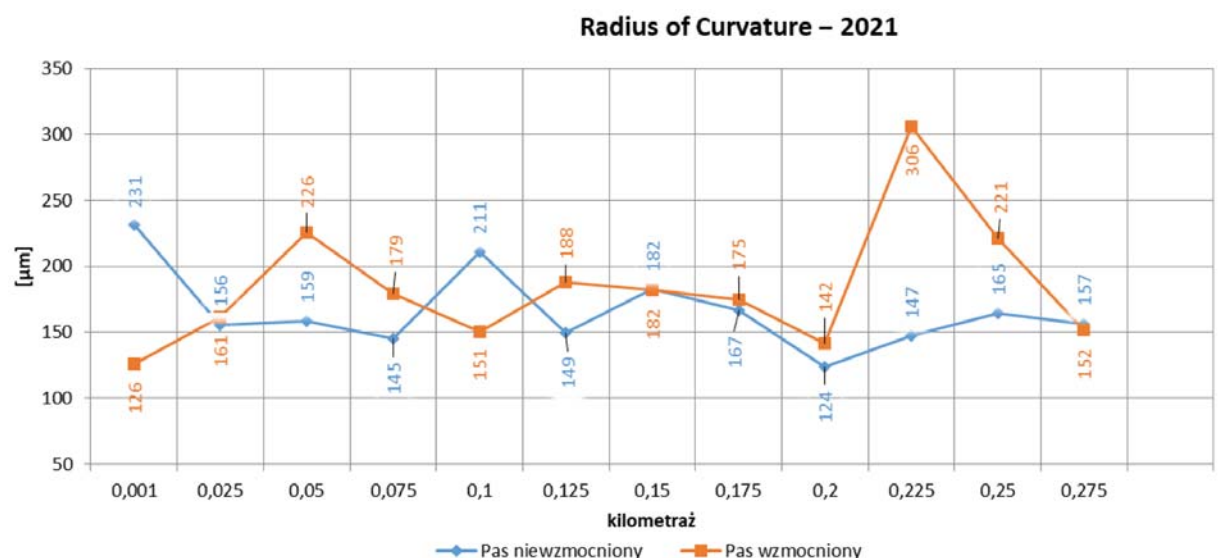
Rys. 3. Wykres wartości wskaźnika promienia krzywizny (RoC) dla pomiaru z 2021 r.

W przypadku pomiarów z 2019 r. wartości promienia krzywizny (**RoC**), opisującego stan podbudowy i warstwy ścieralnej widoczne na rysunku 2, są wyższe dla odcinków wzmocnionych nr 1 oraz nr 3. Na odcinku nr 2 obserwujemy zmianę trendu, jednak jest to jednocześnie najbardziej zniszczony odcinek drogi. Zgodnie z przedstawionymi wartościami, każdy odcinek kwalifikuje się do dobrego stanu technicznego. Pomiar z 2021 r., pokazany na rysunku 3, potwierdził wcześniejsze obserwacje, jednak w przypadku odcinka nr 3 widzimy wyraźnie wyższe wartości w porównaniu do 2019 r.

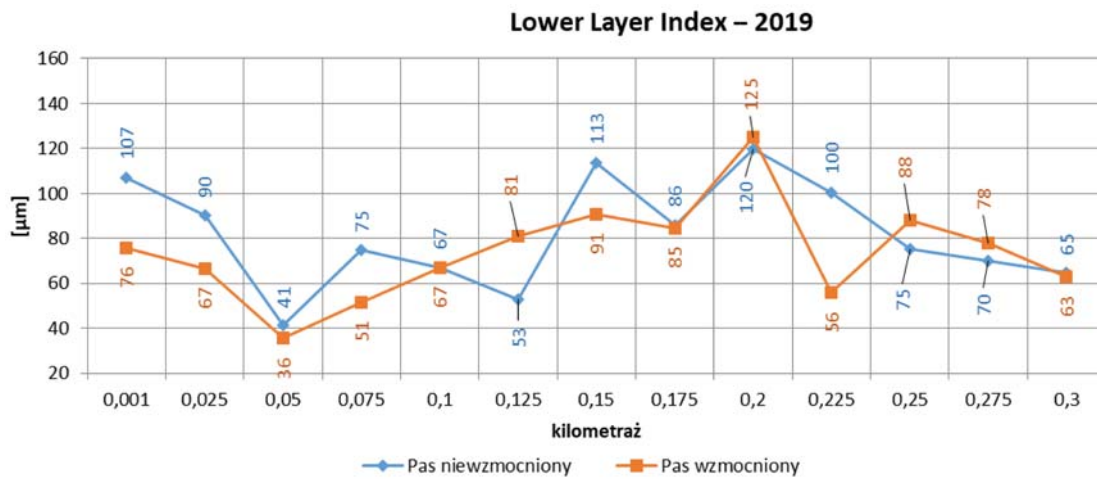
Rys. 8. Wykres wartości wskaźnika uszkodzenia podbudowy (LLI) dla pomiaru z 2019 r.

Wartości wskaźnika uszkodzenia podbudowy (**LLI**), widoczne na rysunku 8, pokazują, że odcinek nr 1 pasa wzmocnionego wykazuje dobry stan techniczny. Pozostałe odcinki kwalifikują się do stanu ostrzegawczego z drobnym obszarem pomiędzy odcinkiem nr 2 i nr 3, wykazującym stan krytyczny. Podobnie jak w przypadku pozostałych wskaźników, obserwujemy niższe ich wartości, a więc lep-

szy stan techniczny dla odcinków nr 1 i nr 3 pasa wzmocnionego oraz niewielkie różnice pomiędzy pasami na odcinku nr 2. Pomiar z 2021 r. przedstawiony na rysunku 9 potwierdza wcześniejsze ustalenia, z tą różnicą, że odcinek nr 2 pasa wzmocnionego wykazuje krytyczny stan techniczny i żaden z pozostałych odcinków nie kwalifikuje się już do dobrego stanu technicznego.
