**THE DISCOVERY DURING THE ARCHITECTURAL RESTORATION  
AT THE CASTLE IN ŁAŃCUT FROM 2014-2016  
SHOWN ON EXAMPLES FROM SELECTED INTERIORS**

This article familiarizes the reader with the results of the architectural and conservation studies conducted in selected rooms at the castle in Łańcut, which were carried out during the renovation and restoration works in 2014- 2016. The results of this work revealed important discoveries that significantly influenced the interpretation of architectural history and design of two of the rooms described below.

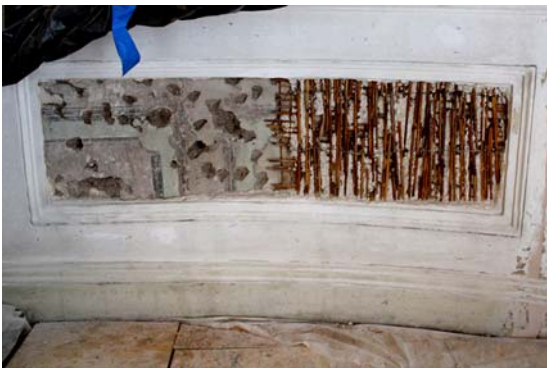
Fig. 2. Column Hall, visible artwork after the plaster has been removed from the lower panel. Source: il. P.Łyziak-Dyga

Prior to the commencement of the conservation work in 2014, a number of studies including stratigraphic-exploratory, laboratory and architectural studies were conducted. Both research and conservation works were performed by the teams at Art Forum Bożena Boba-Dyga and Konserwacja Zabytków Sabina Szkodlarska, and the leader of this work was Paulina Łyziak-Dyga. The aforementioned studies have confirmed the various phases of the reconstruction of the room. In the lower parts of the room illusionistically polychrome panels with a vegetal motif from the period from 1610-1640, showing the original purpose of the room. These decorations have survived as relics the western, northern and southern walls, with the exception of the panels between the curved arches located at the junction of the north and south walls to the east wall. The architectural discoveries that have been made have shown the construction of arches consists of a boarded framework on which reeds are installed with a thick layer of lime plaster.

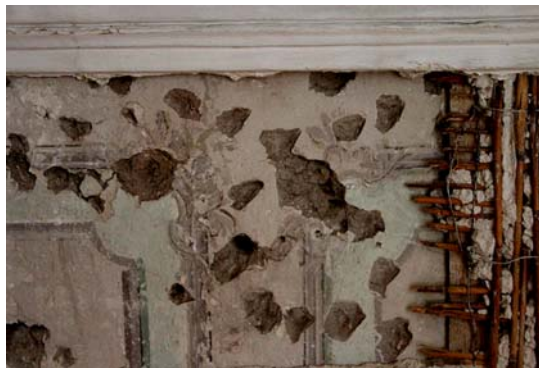
Fig. 3. Column Hall, surviving polychrome artwork panel. Source: il. P.Łyziak-Dyga

In the course of further architectural research in the upper parts of the western and southern walls there was brick and mortar to seal previous window and door openings. Unfortunately, at this stage, we were unable to find a polychrome layer from the period of preserved panels. While on the south wall, next to the transition to the Veranda room, preserved sketches made in pencil were found from the period of the reconstruction of the Hall, which shows the layout of the beams with a measure in centimetres for the individual stucco profiles. Another interesting discovery concerning the premises is the results of the stratigraphic-exploratory research, which relate to the colour of both the smooth surface of the walls as well as the ceiling and stucco decoration. Upon removal of the surface layer made from casein on stucco the intense shades of pink, red and violet appeared, which emphasized the chiaroscuro ornament. Elements constituting the light portions were highlighted with lightened ochre. The background in the form of flat surfaces was decorated with embellishments in ochre-grey.

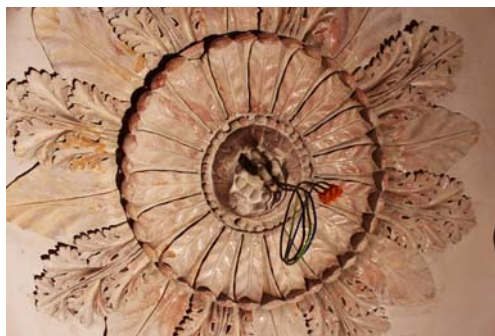
Fig. 4. Column Hall, Stucco Rosette after the removal of the layers of paint. Source: il. P.Łyziak-Dyga

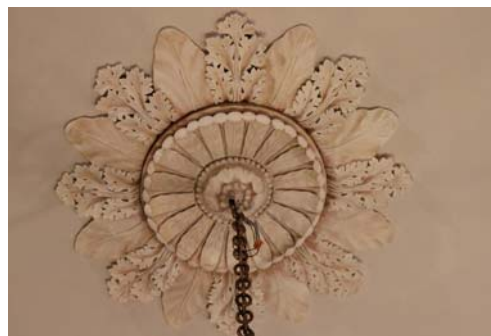
Fig. 5. Column Hall, Stucco Rosette after being restored to its original color. Source: il. P.Łyziak-Dyga

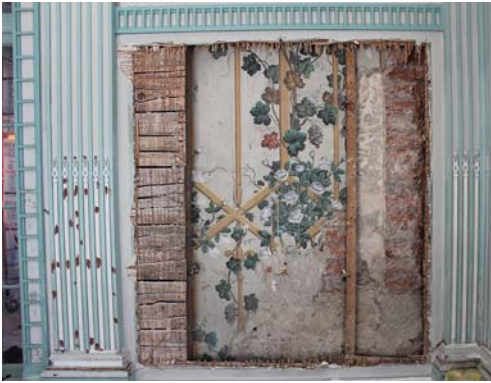
Fig. 6. Verandah Room, visible preserved polychrome in the room. Source: il. P.Łyziak-Dyga

Prior to restoration works those were carried out by a team of companies Art Forum Bożena Boba-Dyga and Konserwacja Zabytków Sabina Szkodlarska, under the leadership of Paulina Łyziak-Dyga in 2015 and 2016; an architectural study, restoration and laboratory works were carried out. As a result of these studies, the original colours of the 1890-95 was established, which significantly differ from ones that were present, which were the result of repeated repair work. According to the results of these studies the smooth wall surfaces were painted a smooth, warm, lightened green, background of the ceiling was painted in a shade of ivory, and wood trellis were painted a dark, warm green. The wooden pilasters of the columns were painted dark green and grey, the capitals and pilasters were painted in a green-grey. The marbleized plinth during the recent work was painted in shades of black and white, while its original colours imitated a shade of brown veined sandstone. Due to historical documentation, which pointed to the possibility of the existence of layers of polychrome decorations, deep probing was done on the east and north walls. Consequently, polychromes with a vegetal motif were found on the north wall, and the condition of the decoration was good, but due to the subsequent plastering, the whole polychrome had a large amount of swelling. On the east wall, the situation was completely different. In front of the original masonry and plastered wall, a timber-framed wall was added, which was lined with reed mat and plastered. Thanks to this, the polychrome that was preserved in this place and had not been destroyed.

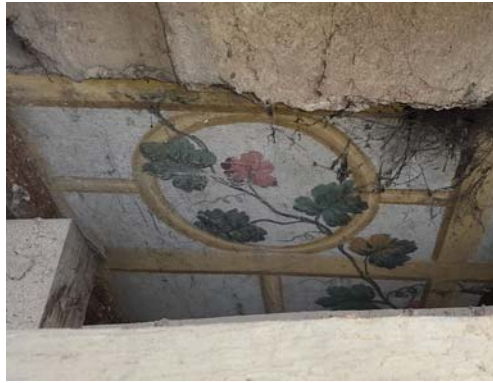
Fig. 7. Verandah Room, visible preserved polychrome at roof level. Source: il. P.Łyziak-Dyga

Polychrome presents illusionistically painted wooden trellis, entwined with grapes and climbing roses, blooming in white and yellow. Due to the on-going roofing work, there was an opportunity to enter the roof construction space to find the exact extent of the polychrome of the Hall. At the roof level was a polychrome border, representing a trellis with circles, moreover, the level of the ceiling on which the polychrome of the sky should be seen. Unfortunately, during the reconstruction of the Hall the ceiling was lowered by about 1.5m as a consequence there were no preserved relics of decoration. Due to the direction of operation of the Museum, they decided to carry out technical mainte-

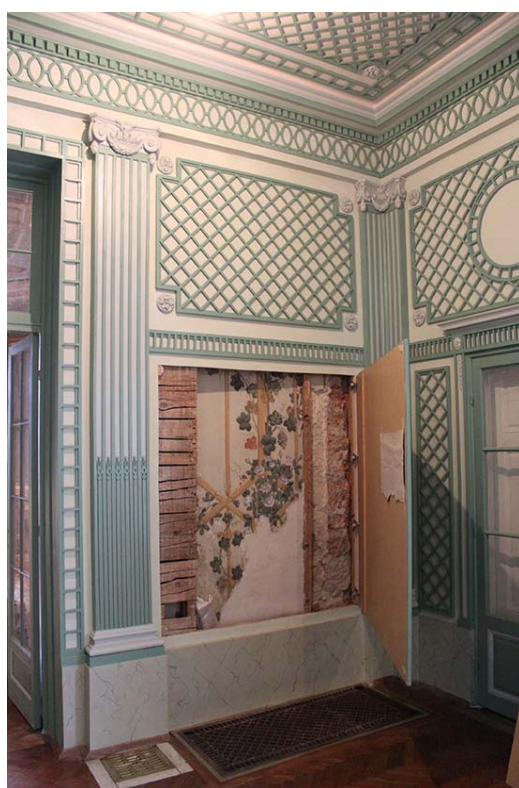
Fig. 8. Veranda Room, visible preserved polychrome with blend cover. Source: il. P.Łyziak-Dyga

nance and cover the exposed polychrome, but in such a way that it would be freely accessible. For this purpose project blend was developed, which can open and present the found fragment of the rooms interior design.

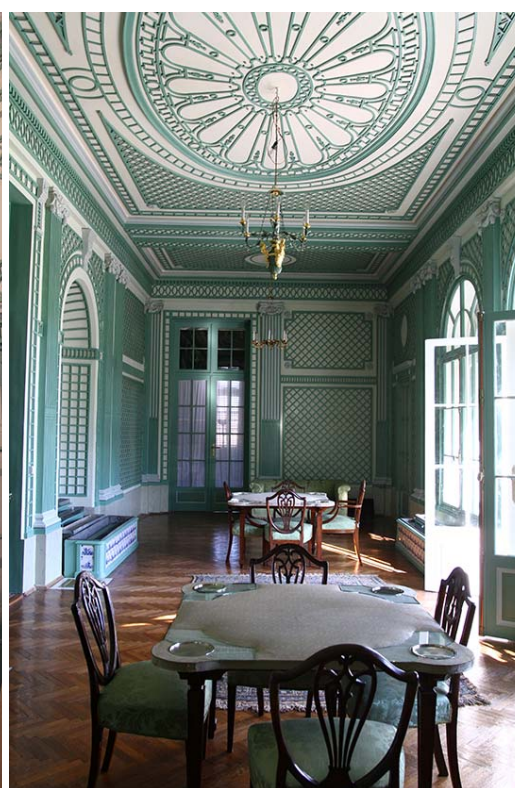
Fig. 9. Veranda Room after conservation work has been carried out. Source: il. P.Łyziak-Dyga
