METHODOLOGY FOR THE REPAIR OF DENSO COMMON RAIL SOLENOID INJECTORS

This paper presents the problems of Denso Common Rail solenoid injector verification and repair. Due to conscious policy of the manufacturer who does not offer spare parts or special tooling, their servicing comes down most frequently to external cleaning, internal rinsing by the thermo-chemical method, and testing on test benches. Based on the analysis of failures and malfunctions being most frequently observed, own methodology for the repair process have been presented, specifying the successive stages of disassembly and final assembly. A possibility of effective fuel metering correction has been demonstrated, which is presented on the example of injectors in a 2.2 HDI engine of Citroën Jumper II delivery van.

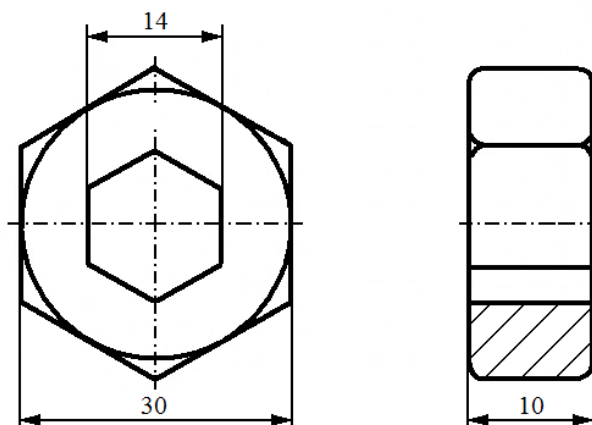
W celu odkręcenia nakrętek rozpylaczy wykonano specjalny adapter, wykorzystując pręt stalowy sześciokątny 30 mm (rys. 3). Był to warunek konieczny przeprowadzenia procesu demontażu, gdyż nasadki do wtryskiwaczy innych producentów różnią się wymiarami.

Rys. 3. Adapter umożliwiający odkręcenie nakrętki rozpylacza

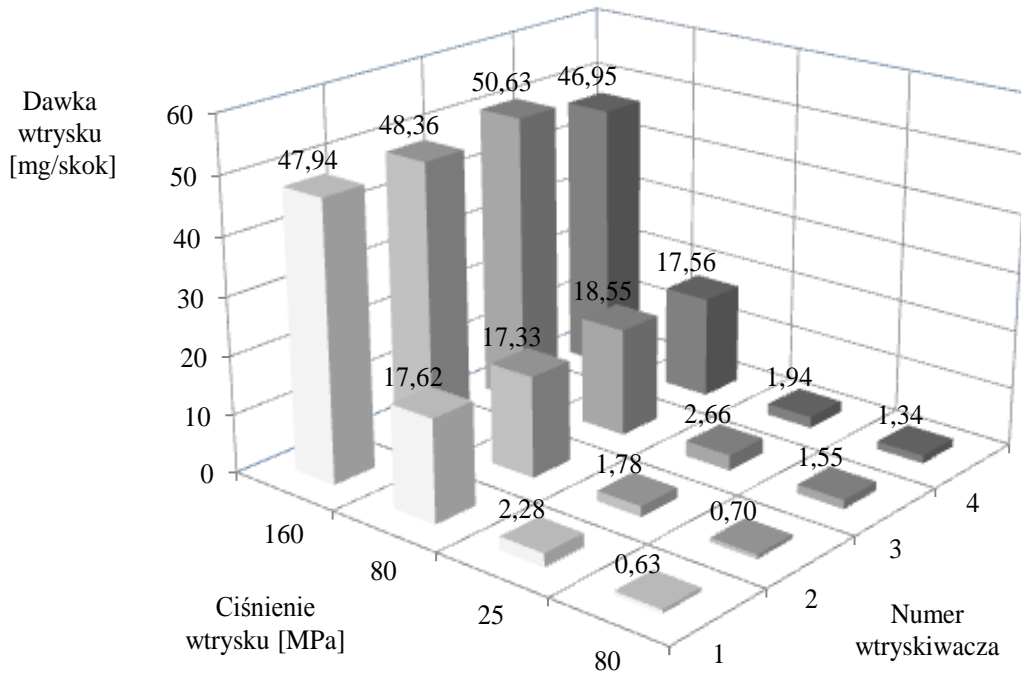
Analiza wydatków uzyskanych w teście “iVM” wykazała, iż dawki biegu jałowego dla wtryskiwaczy nr 2 i 4 były zbyt niskie, wynosząc odpowiednio: 1,78 mg/skok oraz 1,94 mg/skok. Wyniki wskazały na pogorszenie współpracy pary precyzyjnej igła-rozpylacz, która uwidoczniła się dopiero przy zadaniu niskiego ciśnienia na próbniku. Niesprawność tego rodzaju jest jedną z najczęściej wykrywanych usterek, spotykanych również u innych producentów, przy czym obserwuje się ją we wtryskiwaczach silników o stosunkowo niewielkim przebiegu eksploatacyjnym. W takich przypadkach wymagana jest zmiana naprężenia wstępnego sprężyny dolnej, która przy niewielkim ciśnieniu ogranicza wznios igły, a w efekcie dawkę wtryskiwanego paliwa. Korekcję prowadzi się poprzez zmniejszenie grubości podkładki iglicowej.

Rys. 4. Wyniki wydatku wtryskiwanego paliwa w zależności od ciśnienia wtrysku uzyskane z testu wstępnego dla badanych wtryskiwaczy

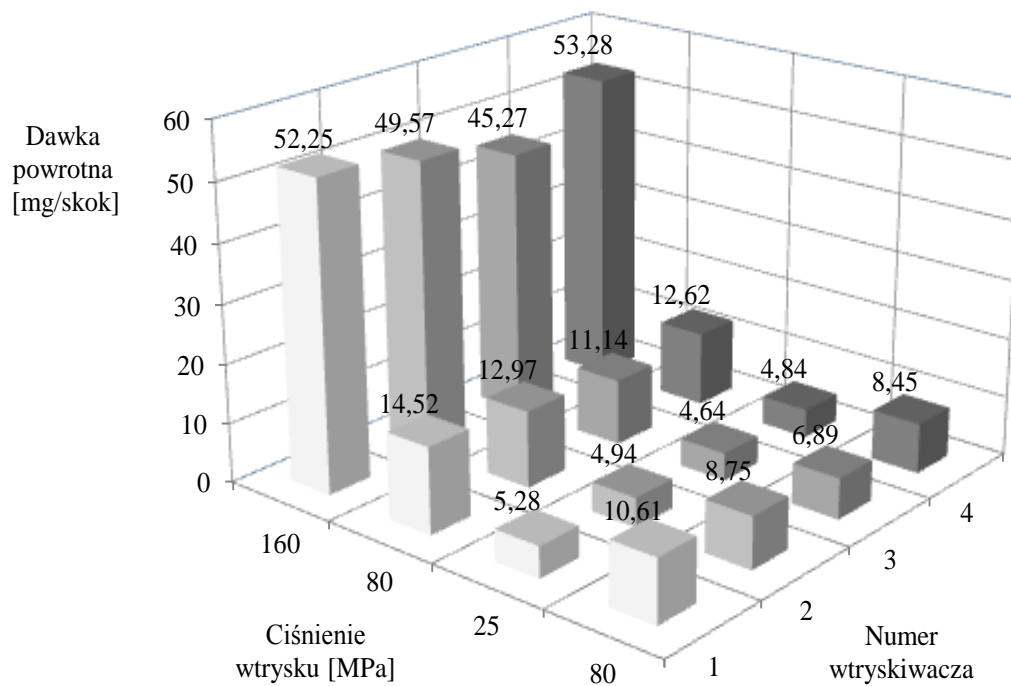
Rys. 5. Wyniki dawki powrotnej paliwa w zależności do ciśnienia wtrysku uzyskane z testu wstępnego dla badanych wtryskiwaczy

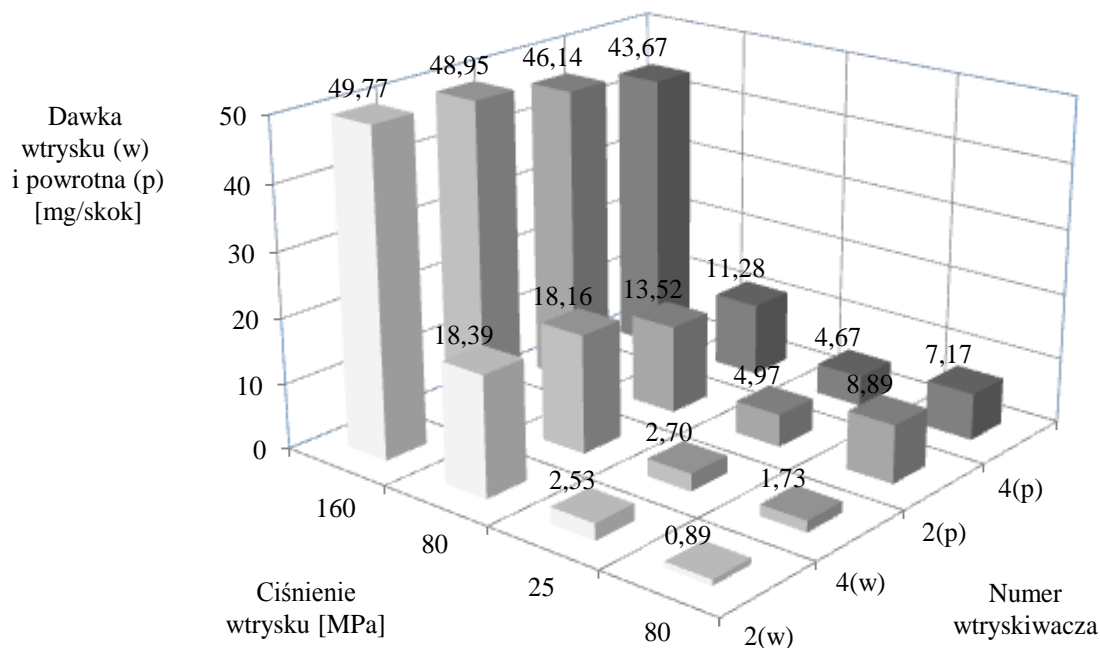
Rys. 6. Wyniki dawki wtrysku i powrotnej paliwa w zależności od ciśnienia wtrysku uzyskane dla badanych wtryskiwaczy po naprawie

Wyniki testów zasadniczych wskazują, iż regulacja naprawianych wtryskiwaczy przyniosła korzystne rezultaty (rys. 6 i 7). Uzyskano wzrost dawek na biegu jałowym o wartość przewidzianą: 0,75 i 0,76 mg/skok. Oznacza to poprawę współpracy par precyzyjnych, gdyż igły w obu konstrukcjach przestały być blokowane przy zadawaniu niskiego ciśnienia. W efekcie do danych cylindrów jednostki napędowej trafiać będzie więcej paliwa, a prędkość obrotowa nie będzie zaniżana.

sytuacji, gdy zakładana jest wyłącznie regulacja dawki biegu jałowego, wymagająca odkręcenia i rozłożenia samego rozpylacza. Z uwagi na niemożliwość wymiany podkładki iglicowej, przeprowadzono zeszlifowanie jej powierzchni czołowej na urządzeniu GRS Tools POWER HONE. Przyjęto założenie, analogiczne jak w przypadku naprawy wtryskiwaczy firmy Bosch, iż zmniejszenie grubości o 0,1 mm pozwoli uzyskać wzrost wydatku o ok. 1,5 mg/skok. Brano również pod uwagę wielkość dawek w konstrukcjach ocenionych pozytywnie, celem uzyskania względnie zbliżonych parametrów wtrysku. W związku z powyższym we wtryskiwaczach o nr 2 i 4 zmniejszono grubość podkładek iglicowych z wartości 1,33 mm na 1,27 mm. Przed montażem dokonano oględzin wszystkich części, ze szczególnym uwzględnieniem pary precyzyjnej i elementów wykonawczych w badaniu mikroskopowym. Nie wykryto jakichkolwiek uszkodzeń wewnętrznych.

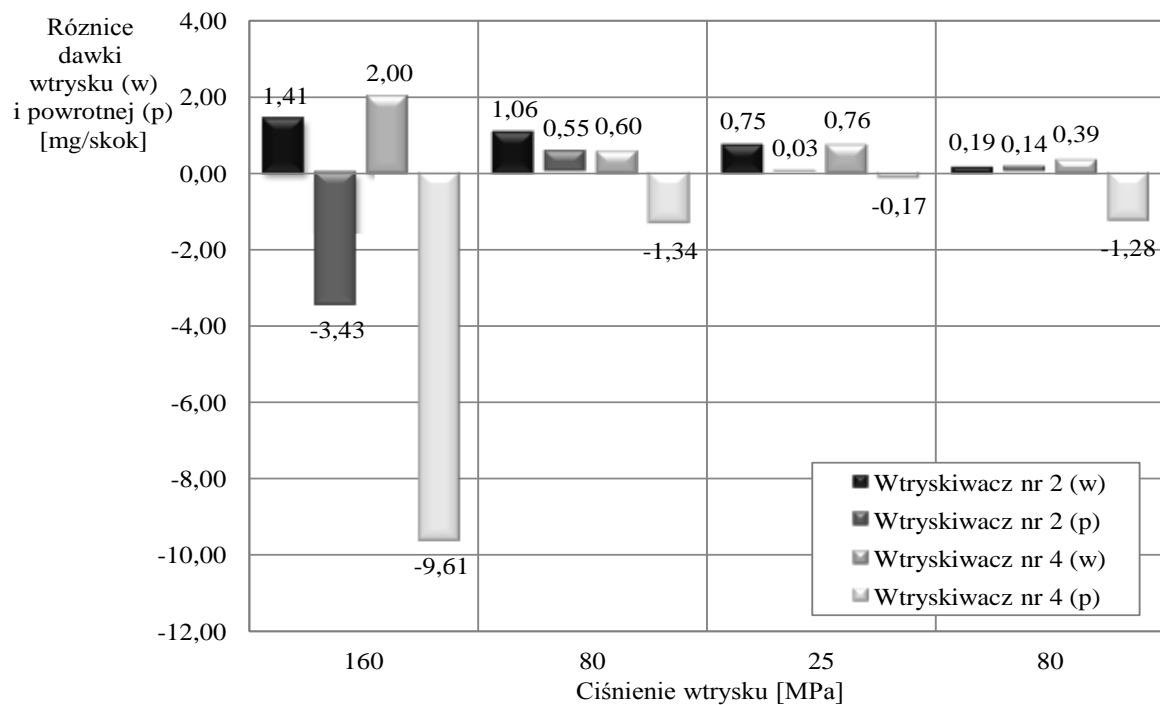
Zaobserwowano pośredni wpływ na pozostałe wydatki, a w szczególności ograniczenie ilości paliwa na większości przelewów. We wtryskiwaczu nr 2 efekt ten wystąpił jedynie przy pełnym obciążeniu, ale dla pozostałych dawek (emisyjnej, biegu jałowego i pilotażowej) wzrost był pomijalnie mały. W tym względzie proces naprawy również należy ocenić pozytywnie, gdyż nadmierna ilość paliwa na powrocie mogłaby objawiać się trudnościami z uruchomieniem silnika, jego samoczynnym zatrzymaniem oraz zauważalnym spadkiem mocy w różnych zakresach obciążenia. W analizowanych konstrukcjach problemy takie nie powinny występować. Świadczą o tym wyniki testów

Rys. 7. Różnice dawki wtrysku i powrotnej w zależności od ciśnienia wtrysku w naprawianych wtryskiwaczach

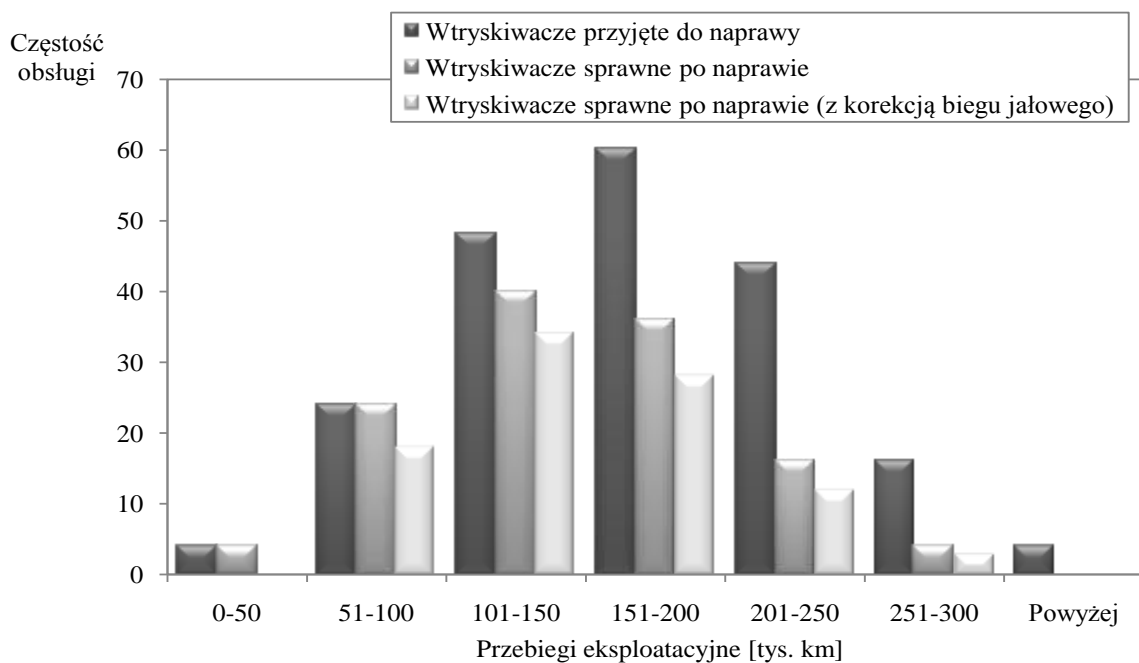
Rys. 8. Histogram napraw wtryskiwaczy elektromagnetycznych Denso

Na rysunku 8 przedstawiono histogram napraw wtryskiwaczy elektromagnetycznych Denso w firmie VASCO, które prowadzono w okresie: 10.2012-02.2013r. Dane dotyczące
