**mł. bryg. mgr inż. Grzegorz Kotulek**

*Szkoła Główna Służby Pożarniczej*

## **Analiza przyczyny powstania pożaru pociągu Inspiro nr 52 Metra Warszawskiego**

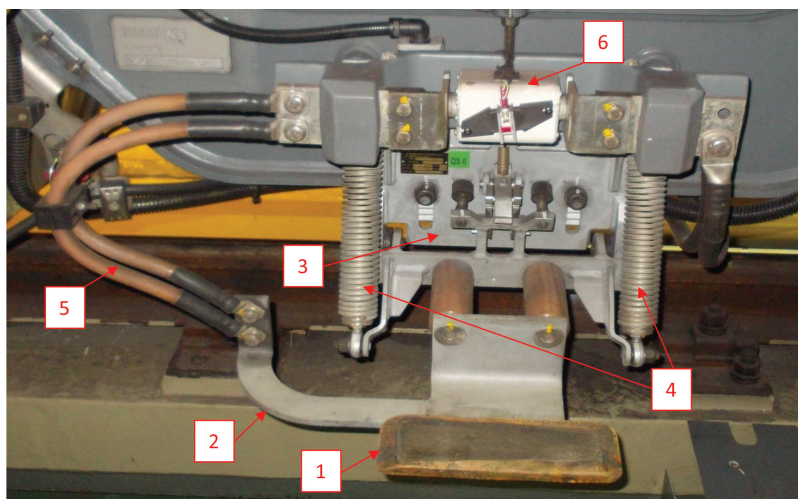
**Rys. 1. Odbierak prądu**

Wagon silnikowy wyposażony został w dwa odbieraki prądu (po jednym z każdej strony – rys. 1) oraz dwa silniki asynchroniczne o mocy 140 kW każdy.

1 – ślizg odbieraka prądu, 2 – ramię odbieraka, 3 – podstawa odbieraka,  
4 – sprężyny naciągowe, 5 – połączenie główne, 6 – bezpiecznik

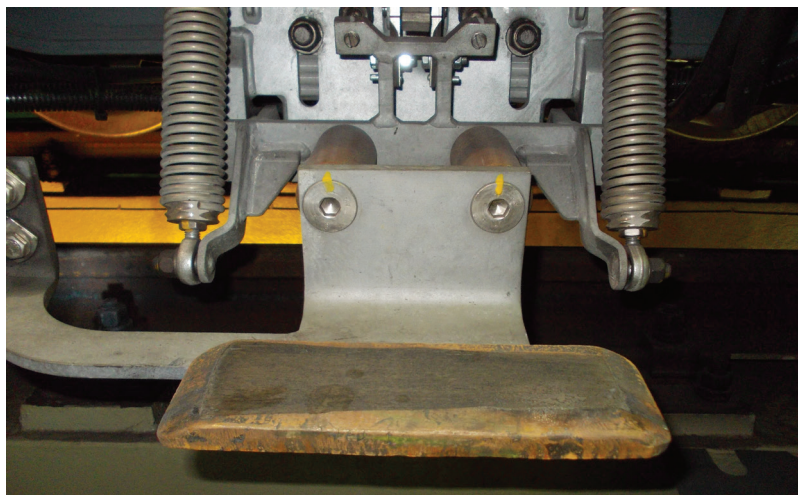
**Rys. 2. Ślizg odbieraka**

Elementem mającym bezpośredni kontakt z szyną zasilającą jest metalowy ślizg mocowany za pomocą dwóch wkrętów do metalowego ramienia odbieraka (rys. 2).

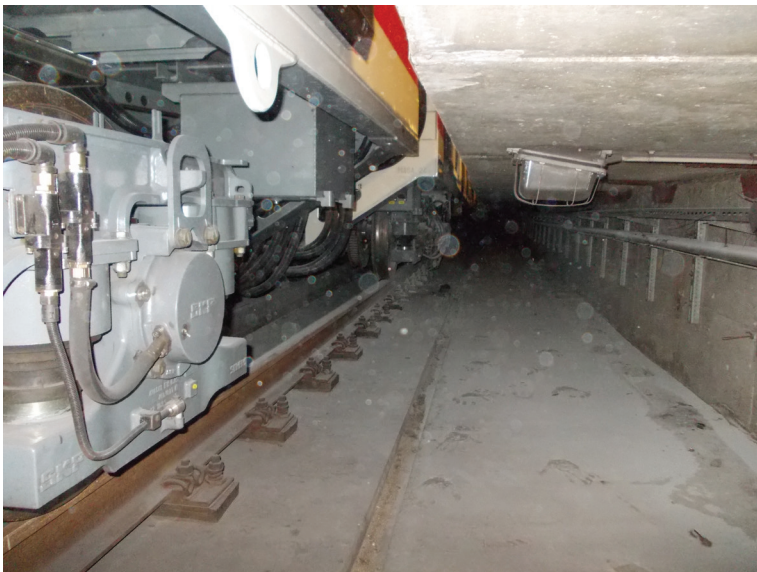
**Rys. 4. Droga dojścia do uszkodzonego obszaru**  
Źródło: opracowanie własne

Z uwagi na konieczność przywrócenia ruchu, na stacji Politechnika dokonano pobieżnych oględzin uszkodzonych elementów odbieraka. Na miejscu zdarzenia wystąpił problem z dostępem do uszkodzonego miejsca. Nie było możliwości bezpośredniego zejścia w ten obszar z poziomu peronu (rys. 4), w związku z czym konieczne było przejście przestrzenią pod peronem (rys. 5).
