BADANIA USZKODZEŃ WAŁÓW KORBOWYCH W TRAKCYJNYCH SILNIKACH O ZAPŁONIE SAMOCZYNNYM

DAMAGE EXAMINATIONS OF TRACTION DIESEL ENGINES CRANKSHAFTS

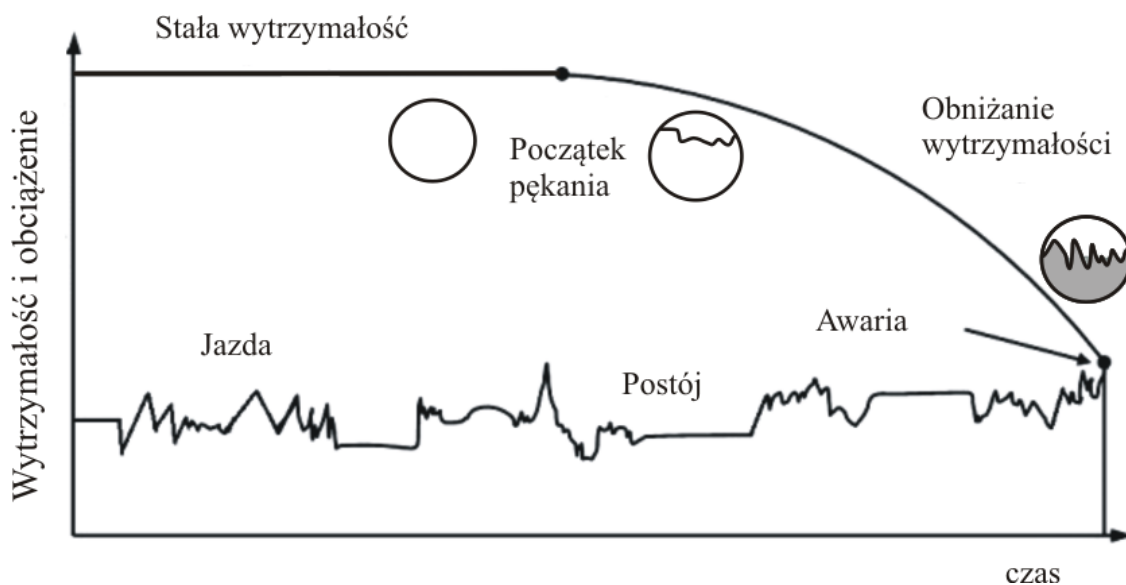
Rys. 1. Uproszczony schemat historii elementu obciążonego głównie jednostronnym zginaniem

Schemat ukazany na rysunku 1 przedstawia element poddawany głównie jednostronnemu zginaniu np. wału korbowego w sytuacji zainicjowania i rozwoju pęknięcia

zmęczeniowego. Linia „zygzakowa” przedstawia zmienne obciążenie uszkodzonego przekroju [4].
