Jarosław GONERA
Jerzy NAPIÓRKOWSKI

MODEL FOR FORECASTING THE GEOMETRY OF THE FLOOR PANEL OF A PASSENGER CAR DURING ITS OPERATION

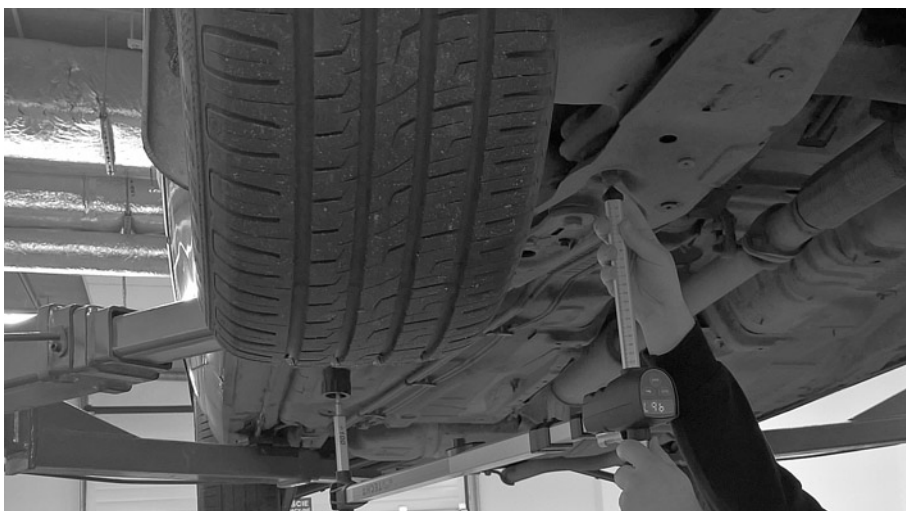
Fig. 2. Measurements of the floor panel geometry with a GYSMETER device manufactured by GYS

The floor panel geometry was measured with an accuracy of 1 mm with a Gysmeter device manufactured by Gys (Fig. 2). The measurement range of the Gysmeter device was between 400 and 2650 mm. The measurement device was equipped with a dedicated set of measurement tips, fitted to the base points under analysis. Owing to the set, measurements could be conducted without dismantling parts of the suspension and steering system. The actual position of the characteristic base points was measured and compared to the position required by the vehicle manufacturers. The measurements were made relative to the reference points, situated at the back part of the car, in the rear of the passenger compartment. No changes in geometry, including deformations, were identified at the reference points in the cars under study. The data on the position of the base points on the floor panel were taken from the database in the Allvis Light programme. This provides the required distance (in mm) between individual base points.

During the measurements, each car was placed on a 2-column lift and fixed as recommended by the manufacturer. Dedicated magnetic tips on a permanent external pole and suitable measurement tips on a moveable pole were used with the Gysmeter device.

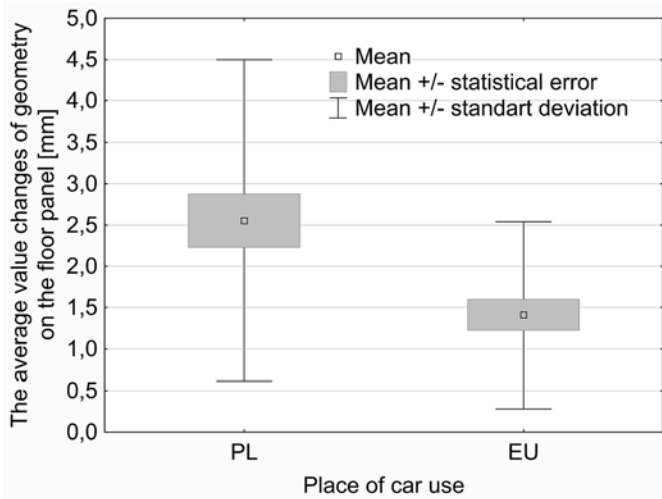
Fig. 4. A comparison between the base points displacement in cars depending on the country of use

Much greater displacements of the base points were observed in the cars used in Poland compared to those used in Western Europe (Table 1). This applied to all the areas of the floor panel. Regardless of the place, the displacements of characteristic points of the floor panel in the cars used in Poland were greater than in the cars used in Western Europe. The displacements near the bulkhead (4P and 4L) were slightly greater in cars used in Poland. The differences between the cars used in Poland and those used in Western Europe were the smallest in this area (up to

The analysis of variance has shown that changes in the floor panel geometry in cars used in Poland and in Western Europe differed significantly (Fig. 4).

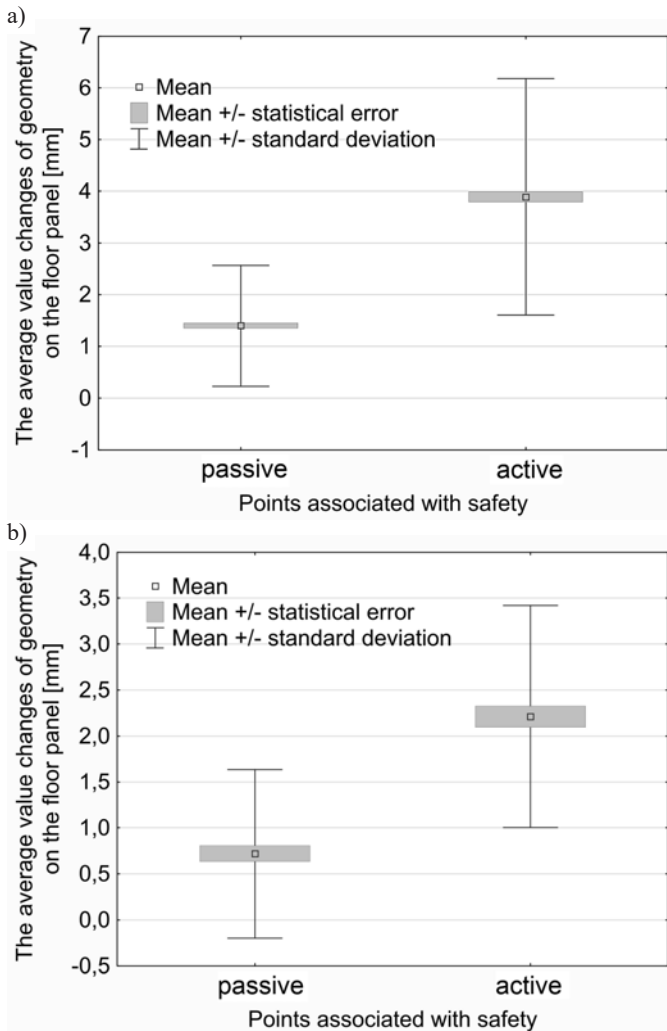
Fig. 5. A comparison between the base point displacements in cars used on roads: a. in Poland. b. in Western Europe. depending on the type of safety for which they are responsible

This study also employed an analysis of variance, whose aim was to determine the effect on the geometry changes in the type of safety for which the given base points are responsible (Fig. 5) and the side of the car where they are situated (Fig. 6).

Significant changes were found between the base points related to passive and active safety. Such differences were observed both in cars used in Poland and in those used in Western Europe. Greater geometry changes were observed at the base points related to active safety. Moreover, greater changes in the floor panel geometry - both in the cars used in Poland and in those used in Western Europe - were observed at the points situated on the right than on the left side of the car body.

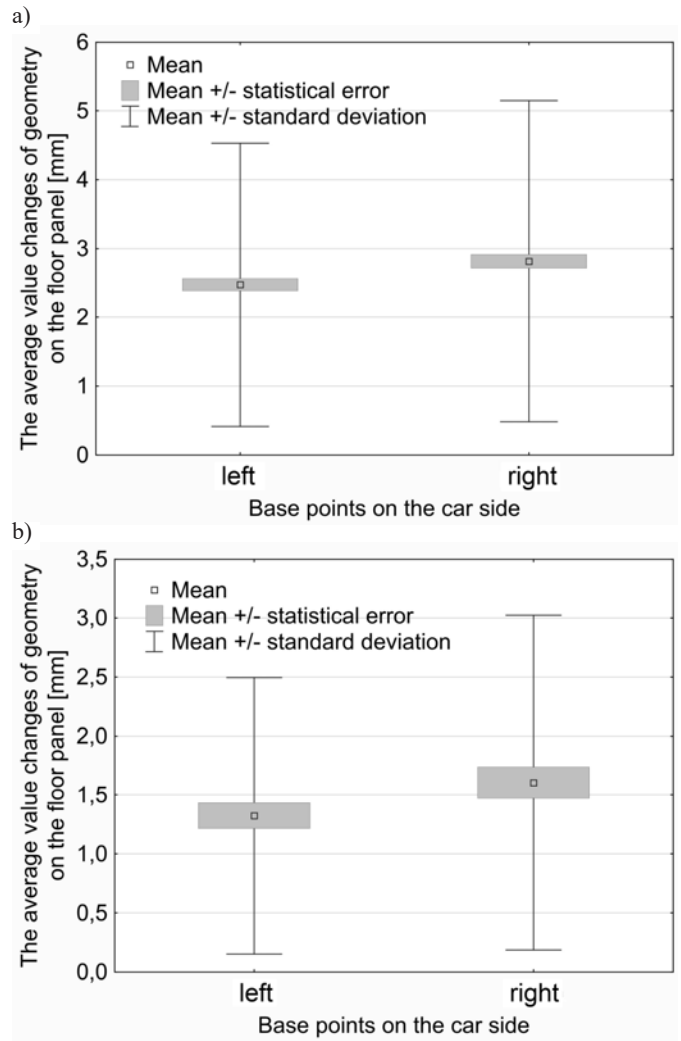
Fig. 6. A comparison between the base point displacements in cars used on roads: a. in Poland. b. in Western Europe. depending on the side of a car where the points were situated

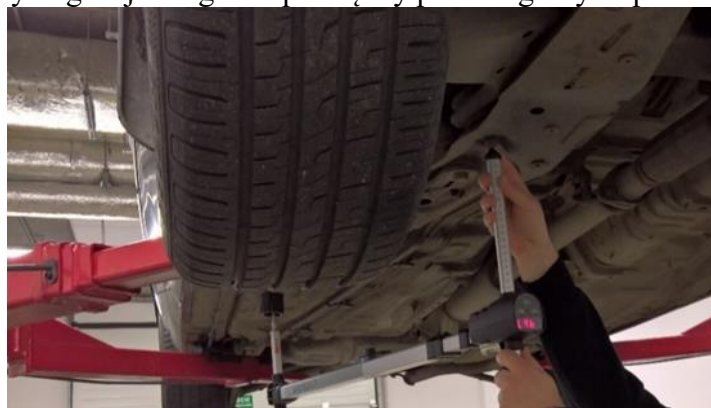
Rys. 2. Pomiary geometrii płyty podłogowej z wykorzystaniem urządzenia GYSMETER firmy GYS

Pomiarów geometrii, z dokładnością 1 mm, płyty podłogowej dokonywano przyrządem Gysmeter firmy Gys (rys.2). Zakres pomiarowy przyrządu Gysmeter znajdował się w przedziale od 400 do 2650 mm. Urządzenie pomiarowe wyposażone było również w dedykowany zestaw końcówek pomiarowych, dopasowanych do analizowanych punktów bazowych. Zestaw ten pozwalał na pomiary bez demontażu elementów układu zawieszenia i kierowniczego. Podczas pomiarów określano rzeczywiste położenie charakterystycznych punktów bazowych i porównywano je z położeniem wymaganym przez producentów pojazdów. Pomiary wykonywano względem punktów odniesienia, które znajdowały się w tylnej części samochodu, w obrębie końca przedziału pasażerskiego. W obrębie punktów odniesienia w badanych samochodach osobowych nie stwierdzono zmian geometrii, w tym także deformacji. Dane o rozmieszczeniu punktów bazowych na płycie podłogowej zaczerpnięto z bazy danych znajdującej się w programie Allvis Light. Określono w nim w milimetrach wartości wymaganej odległości pomiędzy poszczególnymi punktami bazowymi.

Podczas pomiarów każdy z samochodów sytuowano na podnośniku 2-kolumnowym i zamocowano go zgodnie z zaleceniami fabrycznymi. Do przyrządu Gysmeter zastosowano dedykowane końcówki magnetyczne na stałej tyczce zewnętrznej i odpowiednie końcówki pomiarowe na tyczce przesuwnej.

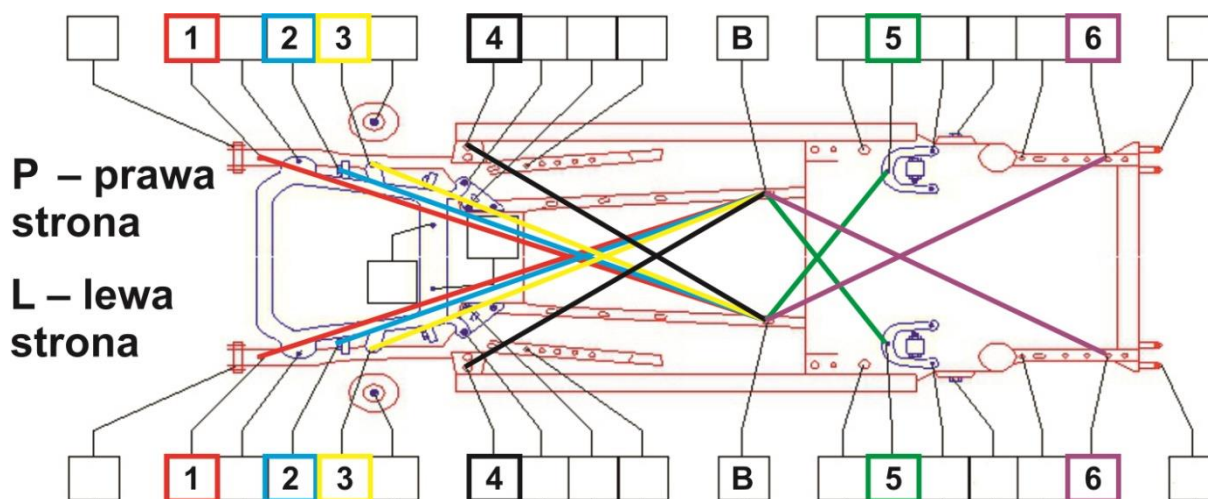
Rys. 3. Rozmieszczenie punktów, w których dokonywano pomiarów geometrii płyty podłogowej, gdzie: B – punkty odniesienia, początkowe podczas pomiarów; 1 – punkty leżące na początku przednich podłużnic; 2 – punkty mocujące zawieszenie przednie; 3 – tylne punkty mocujące przednią ławę; 4 – punkty leżące w okolicach ściany grodziowej; 5 – punkty mocujące tylne zawieszenie; 6 – punkty leżące na końcu tylnych podłużnic

Analizie poddano charakterystyki geometrii powiązane z (rys.3):

- z ustawieniem geometrii układu zawieszenia i układu kierowniczego (bezpieczeństwo czynne) – punkty mocowania zawieszenia przedniego, tylne punkty mocujące przednią ławę i mocowanie tylnego zawieszenia;
- z bezpieczeństwem biernym – punkty leżące w okolicach ściany grodziowej, na początku przednich podłużnic i na końcu tylnych podłużnic.

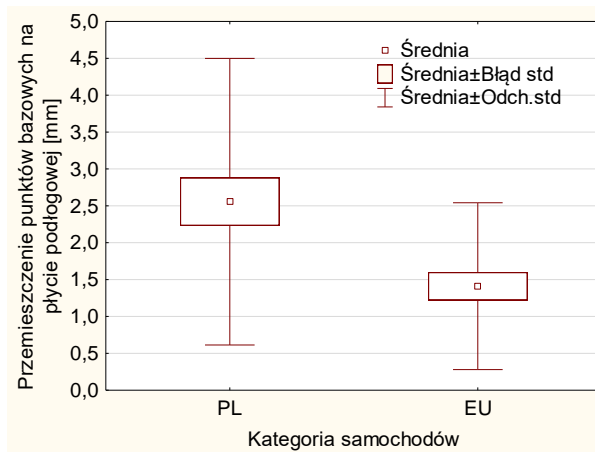
Rys. 4. Porównanie przemieszczenia punktów bazowych w samochodach w zależności od kraju eksploatacji

Na podstawie analizy wariancji stwierdzono, że zmiany geometrii płyty podłogowej w samochodach użytkowanych w Polsce i w krajach Europy Zachodniej różniły się istotnie pomiędzy sobą (rys.4).

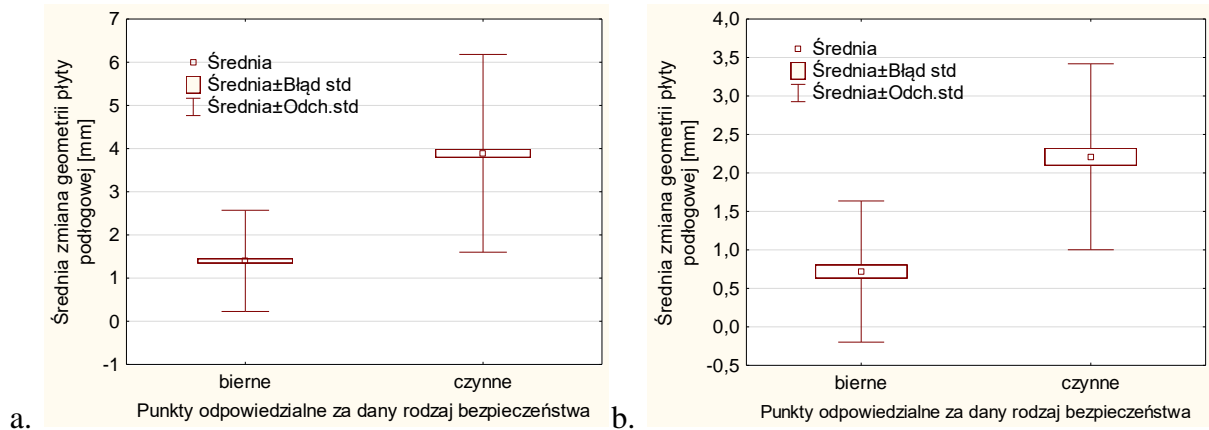
Rys. 5. Porównanie przemieszczenia punktów bazowych w samochodach użytkowanych na drogach: a. polskich; b. Europy Zachodniej w zależności od rodzaju bezpieczeństwa, za które punkty te są odpowiedzialne

W pracy zastosowano również analizę wariancji, mającą na celu określenie wpływu na zmiany geometrii nadwozia rodzaju bezpieczeństwa, za które odpowiadają dane punkty bazowe (rys. 5) oraz strony samochodu, na której się one znajdują (rys. 6).

Stwierdzono, że występowały istotne zmiany pomiędzy punktami bazowymi związanymi z bezpieczeństwem czynnym i biernym. Różnice te występowały zarówno dla samochodów użytkowanych w Polsce, jak i w Europie Zachodniej. Większe zmiany geometrii zaobserwowano dla punktów bazowych związanych z bezpieczeństwem czynnym. Ponadto

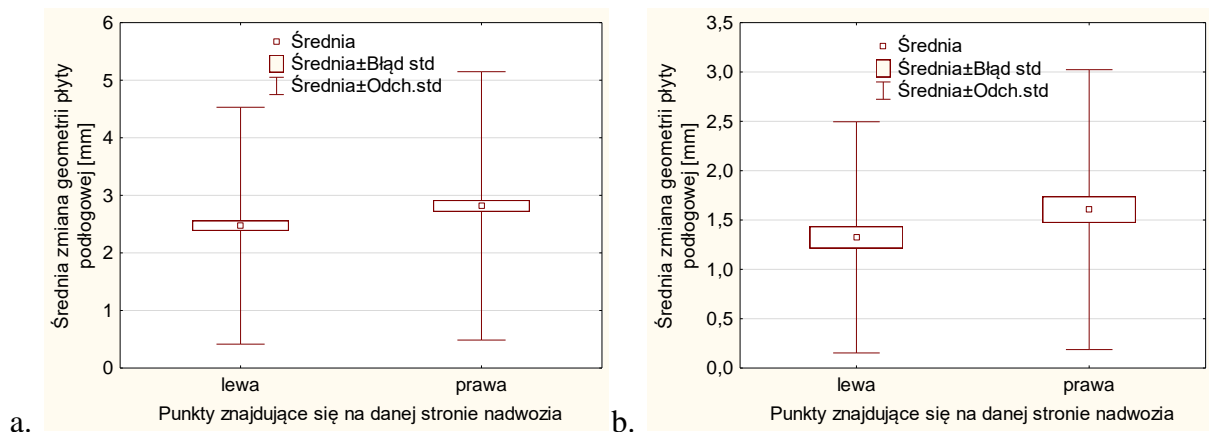
Rys. 6. Porównanie przemieszczenia punktów bazowych w samochodach użytkowanych na drogach: a. polskich; b. Europy Zachodniej w zależności od strony pojazdu, na której znajdowały się badane punkty

zarówno w samochodach eksplodowanych w Polsce i w Europie większe zmiany geometrii płyty podłogowej występowały dla punktów leżących na prawej niż na lewej stronie nadwozia.

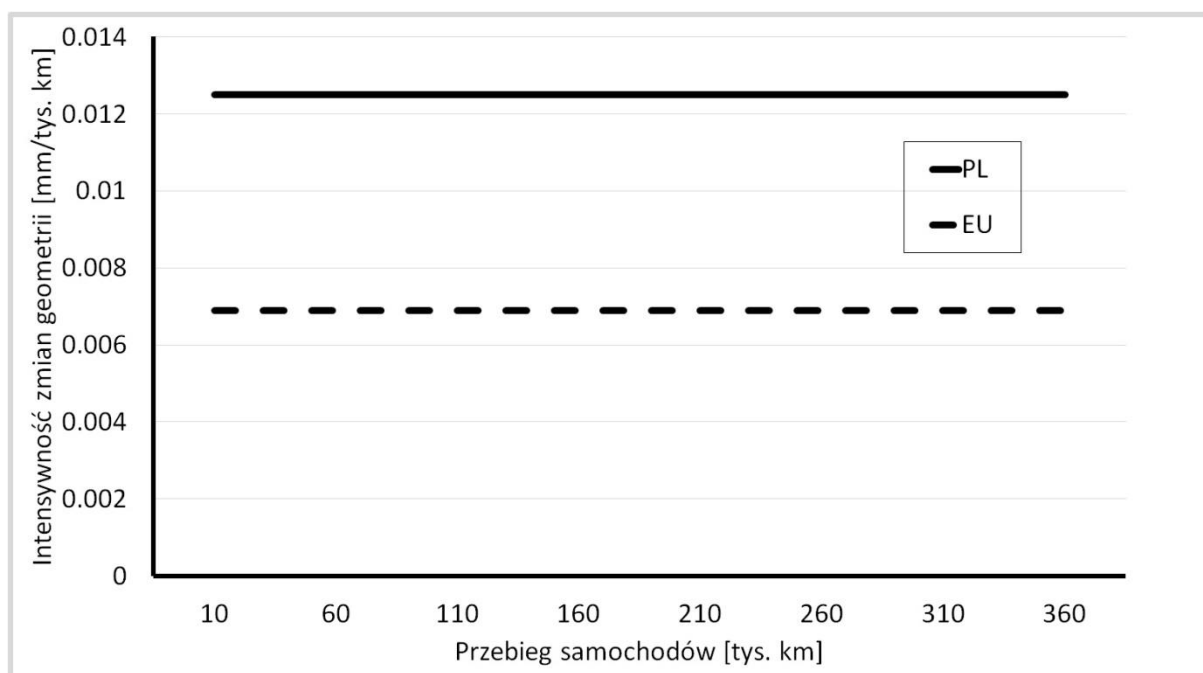
Rys. 7. Intensywność zmian geometrii na płycie podłogowej w samochodach użytkowanych w Polsce i w Europie Zachodniej

Intensywność zmian geometrii na płycie podłogowej była wartością utrzymującą się na stałym poziomie, niezależnie od przedziału przebiegu (rys. 7). Natomiast wraz ze wzrostem przebiegu zaobserwować można było wzrost sumarycznych zmian geometrii w poszczególnych punktach bazowych. Wartość intensywności zmian geometrii była zależna od kraju użytkowania samochodów, rodzaju bezpieczeństwa, za które odpowiadały dane punkty bazowe oraz strony, na której się one znajdowały. W tabelach 2 i 3 zestawiono wartości intensywności zmian geometrii na płycie podłogowej otrzymane na podstawie wykonanych badań.
