Testy tramwaju Combino Amsterdam w Poznaniu

W artykule podano podstawowe informacje, związane z testami tramwaju Combino Amsterdam w Poznaniu, a także dane dotyczące Combino Poznań i rodziny tramwajów Combino firmy Siemens.

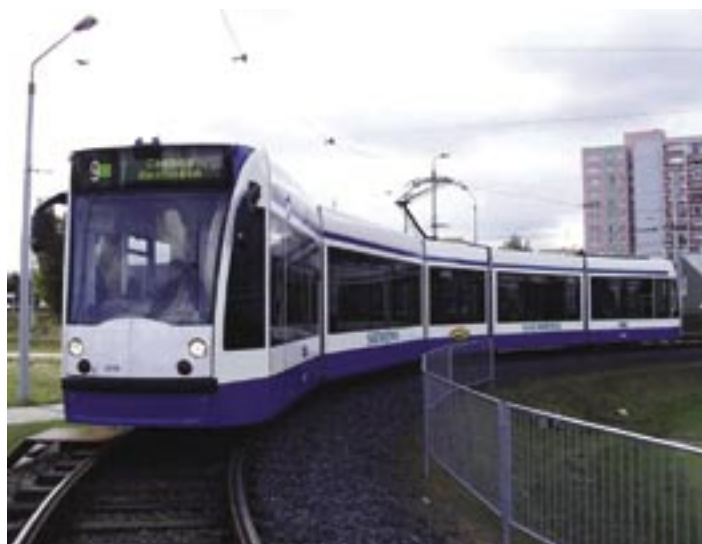
Fot. 2. Tramwaj Combino Amsterdam w łuku – pętla tramwajowa Sobieskiego

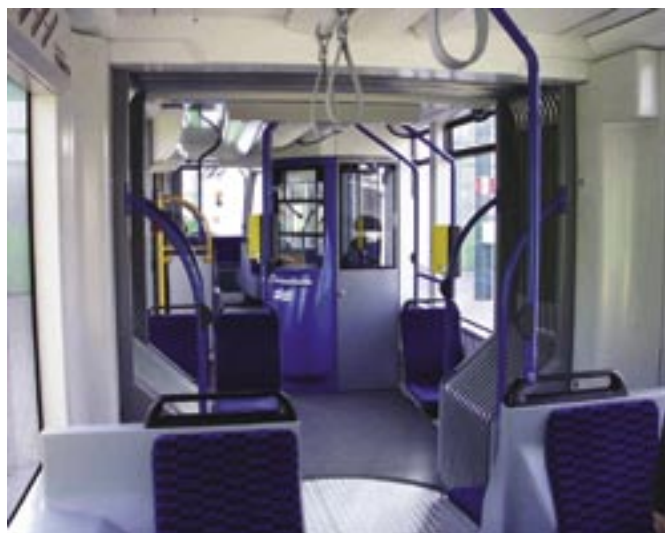
Fot. 3. Szerokie przejście wzdłuż tramwaju Combino (w głębi kabina konduktora)

Tramwaj Combino charakteryzuje się niskim poziomem emisji hałasu. Dotyczy to zarówno wnętrza przedziału pasażerskiego, kabiny motorniczego, jak i hałasu emitowanego na zewnątrz. W porównaniu z dotychczas eksploatowanymi tramwajami różnica jest wyraźnie odczuwalna. Potwierdziły to także pomiary wykonane podczas jazd testowych. Z punktu widzenia pasażera tramwaj jest bardzo przestrzenny i funkcjonalny. Szerokość przejść wewnątrz przedziału pasażerskiego wynosi od 600 do 820 mm (fot. 3), a w przegubie – 1240 mm. Tramwaj jest bardzo jasny,

Pewnym zaskoczeniem dla pasażerów była kabina zabudowana w czwartym członie tramwaju, przeznaczona dla konduktora

(fot. 3). Konduktor otwiera drzwi tramwaju, przekazuje informację dla pasażerów i sprzedaje bilety, czuwa również nad bezpieczeństwem pojazdu i pasażerów. W Amsterdamie uważa się także, że zatrudnianie konduktorów ograniczy poziom bezrobocia i koszty napraw wynikających z aktów wandalizmu. W tramwaju dla Poznania nie będzie jednak takiego rozwiązania. Tramwaj dla GVB

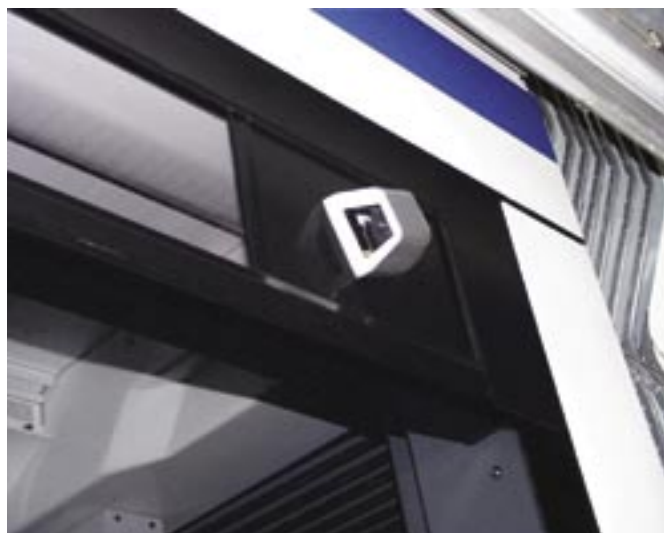
Fot. 4. Kamera do monitorowania drzwi czwartego członu tramwaju

wyposażony jest także w system monitorowania wnętrza przedziału pasażerskiego z cyfrowym zapisem wydarzeń. W razie jakichkolwiek sytuacji, związanych np. z wandalizmem, istnieje możliwość odtworzenia przebiegu sytuacji i współpracy z policją w odnalezieniu sprawców. Dzięki systemowi monitorowania możliwa jest także obserwacja wejścia w czwartym członie tramwaju (fot. 4).

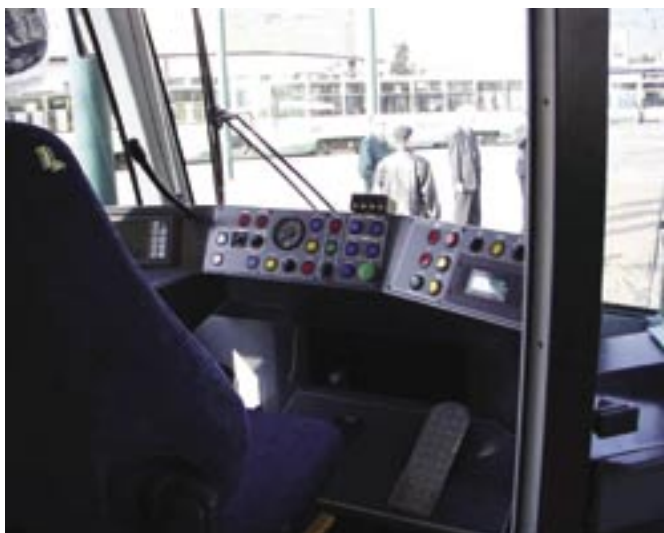
Fot. 5. Pulpit motorniczego tramwaju Combino Amsterdam

Kabina motorniczego została oceniona w Poznaniu bardzo wysoko. Motorniczowie chwalili sobie wygodę prowadzenia pojazdu, a także komfortowe, ergonomiczne i klimatyzowane wnętrze. Oczywiście poznańskie przyzwyczajenia co do lokalizacji niektórych przełączników i przycisków są inne, ale rozwiązanie pulpitu dla MPK Poznań będzie zmodyfikowane stosownie do naszych potrzeb. Jeżeli chodzi o ocenę „design” pulpitu tramwaju Combino Amsterdam (fot. 5), to w porównaniu ze standardowym rozwiązaniem, stosowanym np. w tramwajach dla Erfurtu (fot. 6), jest on znacznie skromniejszy i mniej dopracowany. Przede wszystkim ukształtowanie pulpitu nie zabezpiecza przed bezpośrednim działaniem promieni słonecznych.

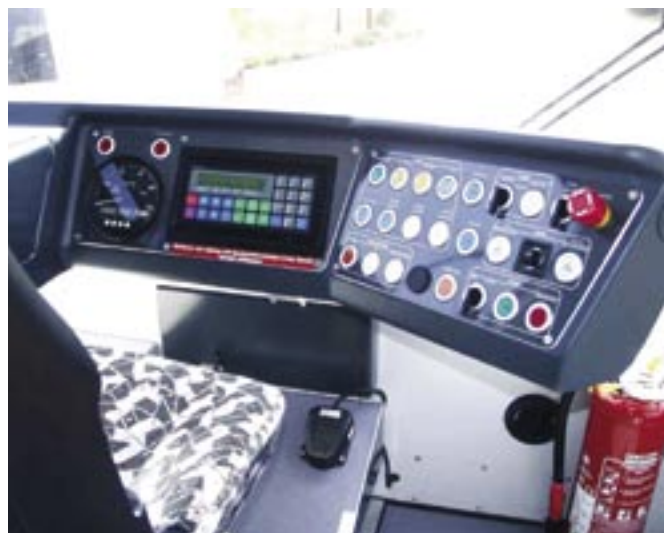
Fot. 6. Pulpit motorniczego tramwaju Combino Erfurt

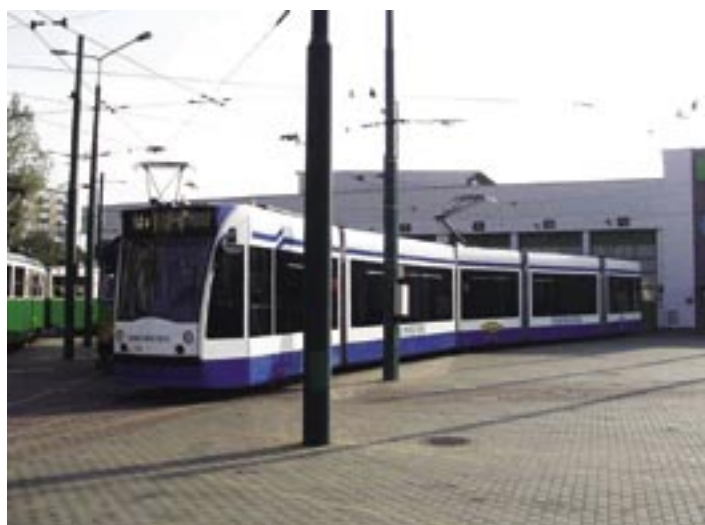
Fot. 7. Tramwaj Combino Amsterdam na terenie zajezdni tramwajowej Głogowska

Przy okazji testów tramwaju w Poznaniu sprawdzono także przydatność zastosowanych rozwiązań w zmodernizowanej zajezdni Głogowska (fot. 7), w której obsługiwane będą tramwaje Combino. Jeżeli chodzi o zaplecze techniczne, już teraz MPK przygotowane jest do obsługi tego typu tramwajów. Drobne korekty, związane ze specjalnymi wymaganiami dla Combino, nie powinny stanowić większego problemu.
